# Saint-Pierre d'Entremont (Savoie)

## Étude d'aménagement de la traversée du centre-bourg.

Présentation du diagnostic  
15/07/2015

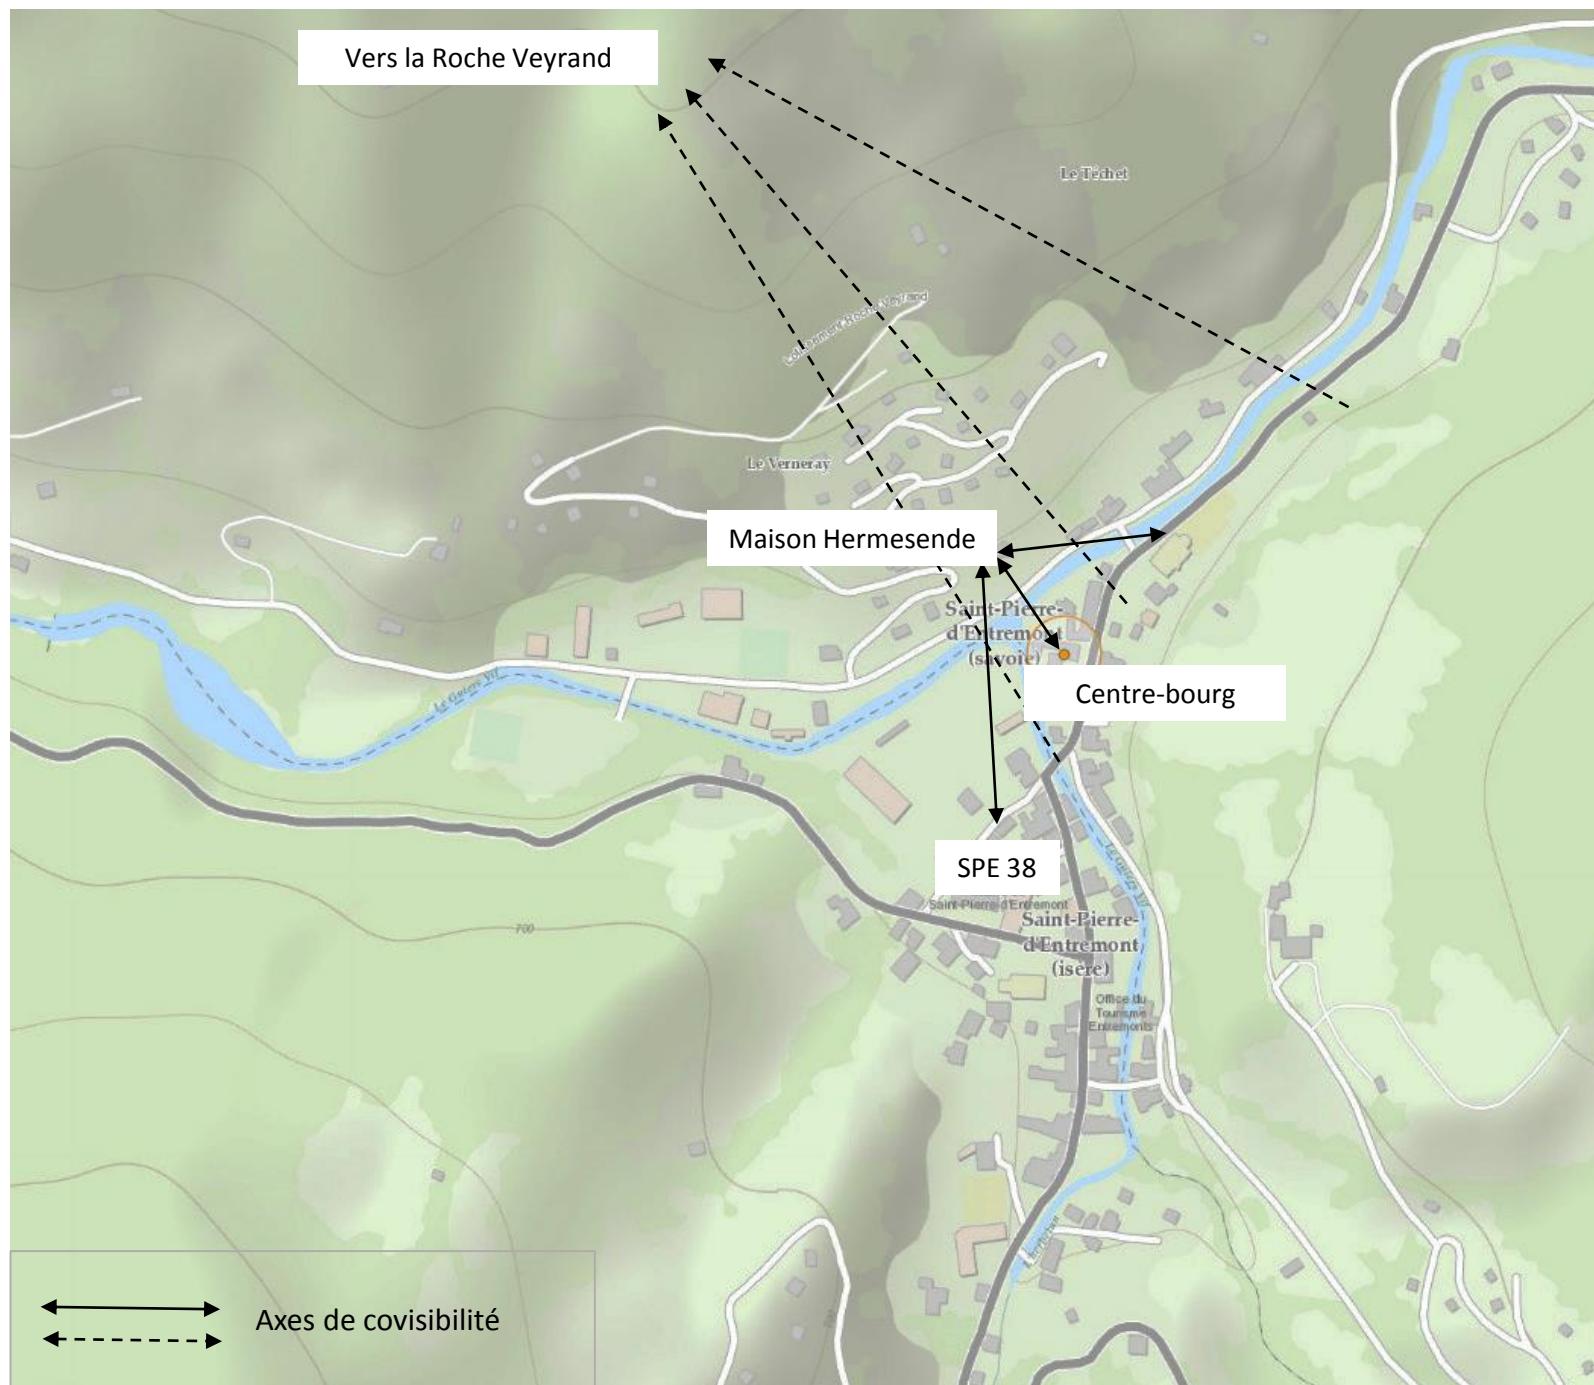
# DIAGNOSTIC : Paysage - topographie

Un lieu fortement structuré par le relief et les cours d'eau pour un village bien nommé ENTRE DEUX MONTS :

- Le Bourg situé en partie plane et centrale au confluent des deux cours d'eau et des axes routiers : un vrai CŒUR de village.
- Les hameaux sont perchés sur les replats des versants.

- Des éléments identitaires en COVISIBILITÉ grâce au relief : maison Hermesende, église, cœur de village, la roche Veyrand.

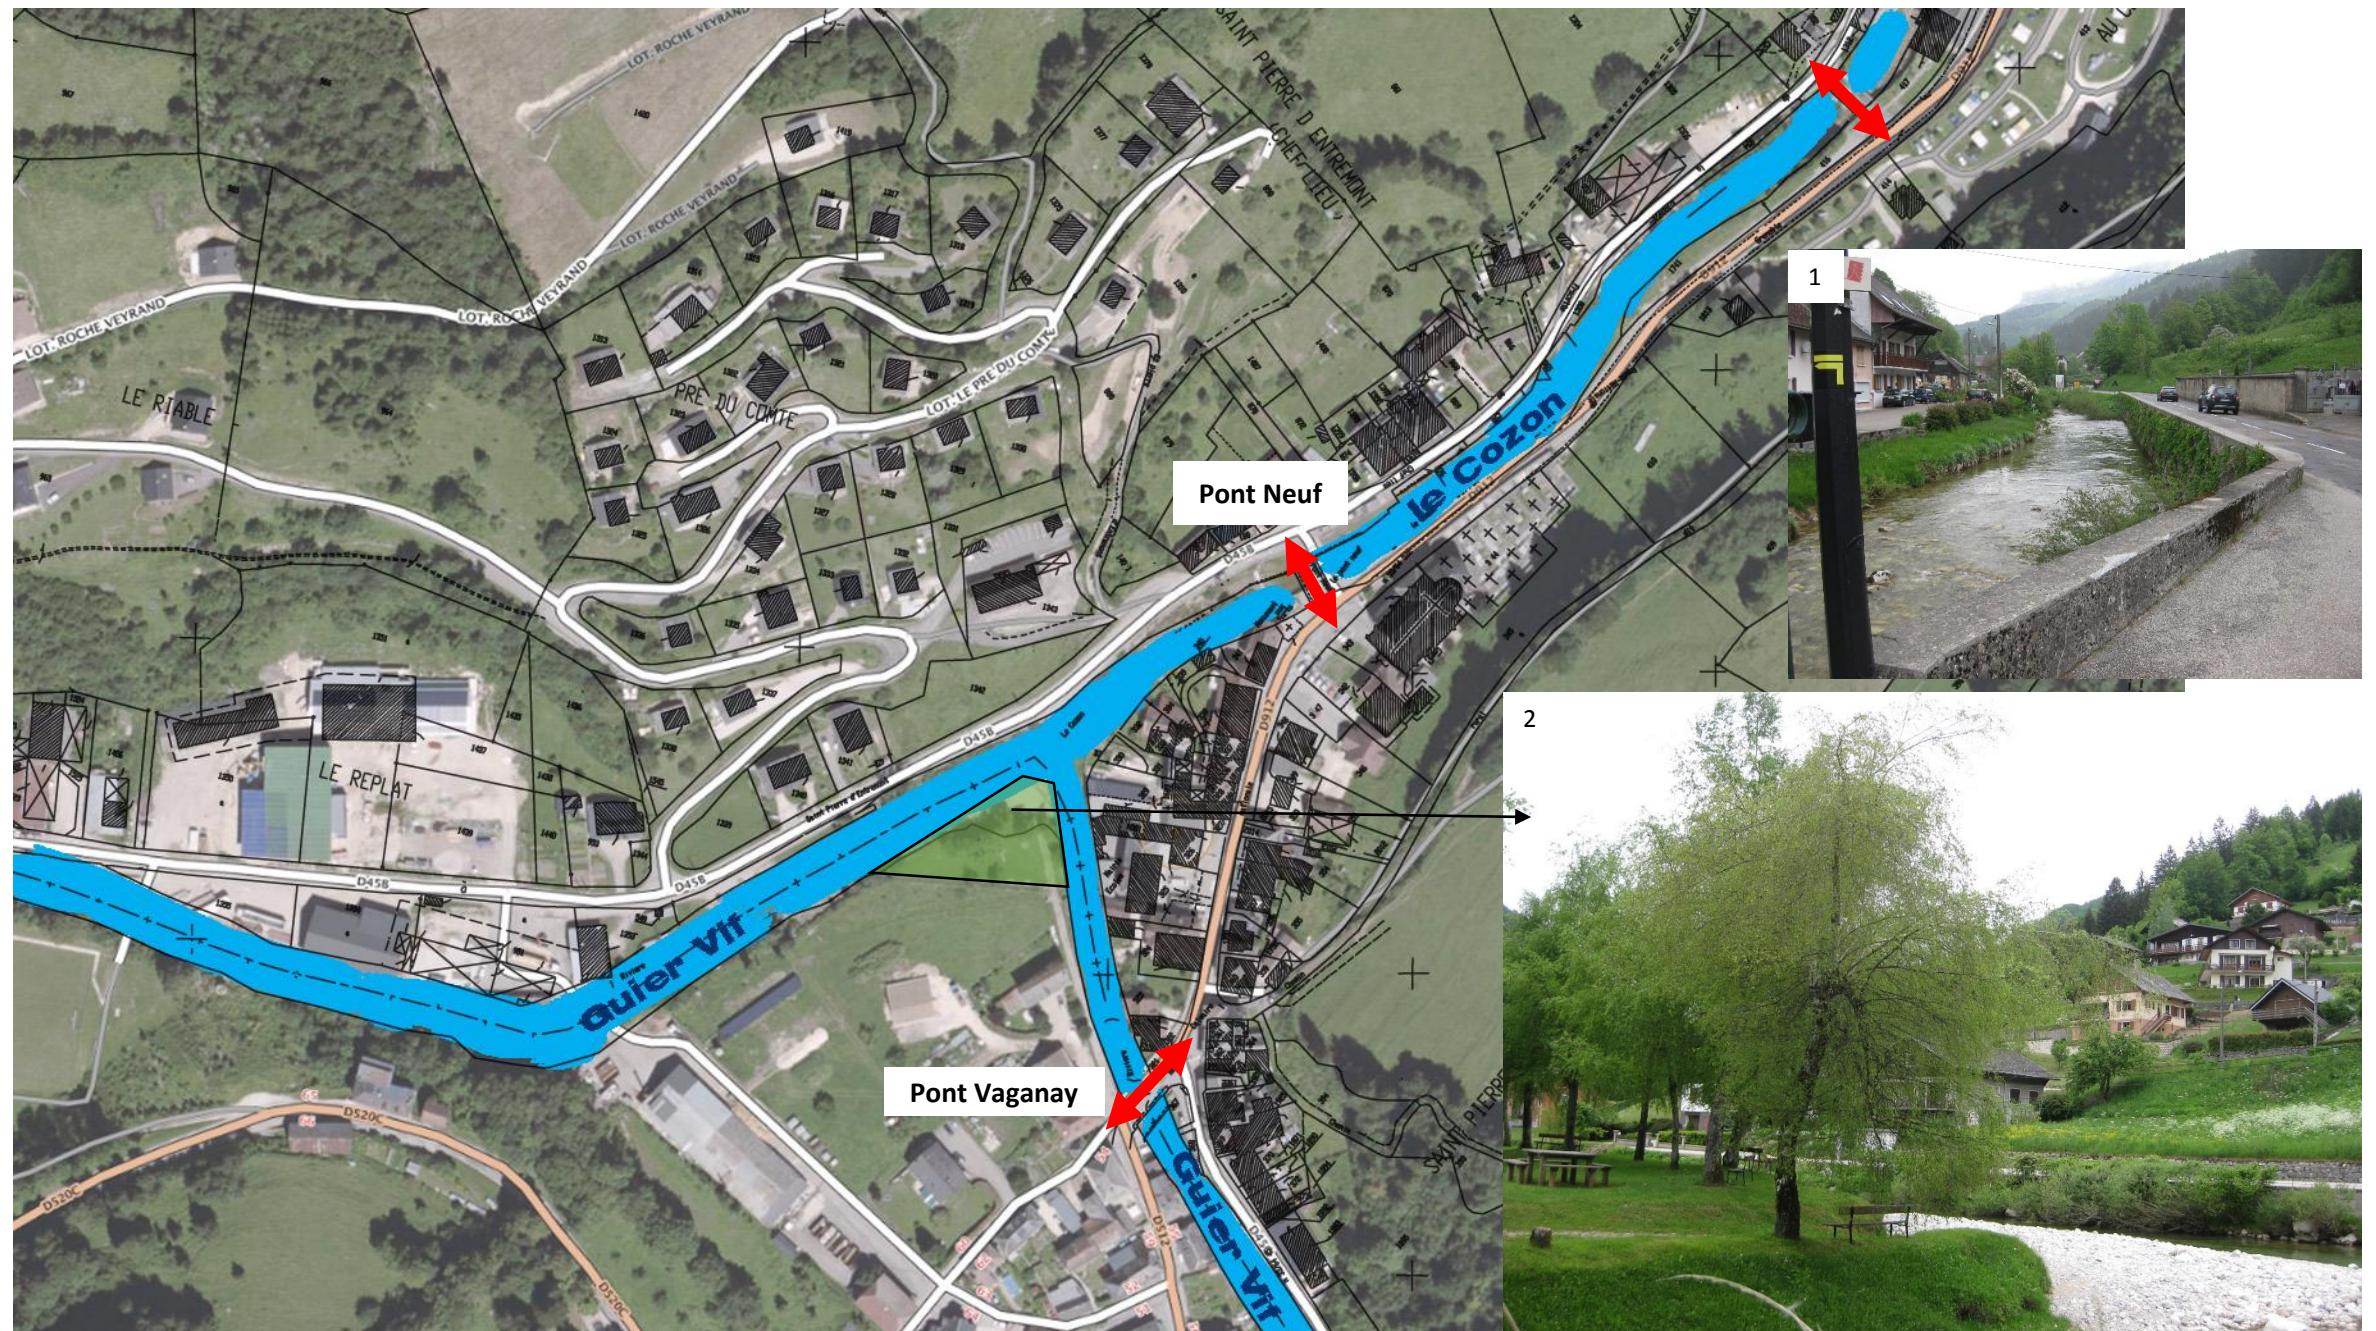
# DIAGNOSTIC : Paysage - les cours d'eau

- Élément structurant mais peu mis en valeur dans l'aménagement de la commune.
- Un cœur de village qui « tourne le dos » au Cozon
- La route longeant les deux cours d'eau au plus près et les bâtiments coupent l'accès aux berges, absence de cheminements piétons longeant les rivières (1).
- Seule l'aire de pique-nique aménagée à la rencontre des deux cours, mais côté Isère permet de venir profiter de la proximité de l'eau (2)
- Deux ponts jalonnent le centre –bourg, un troisième fait face au camping :
  - Pont Vaganay : porte d'entrée sur le centre-bourg, liaison Isère-Savoie,
  - Pont Neuf : avec l'église, il marque la fin du centre bourg, il marque également la liaison entre SPE rive droite et SPE rive gauche.

- Des cours d'eau structurants mais un village qui leur tourne le dos

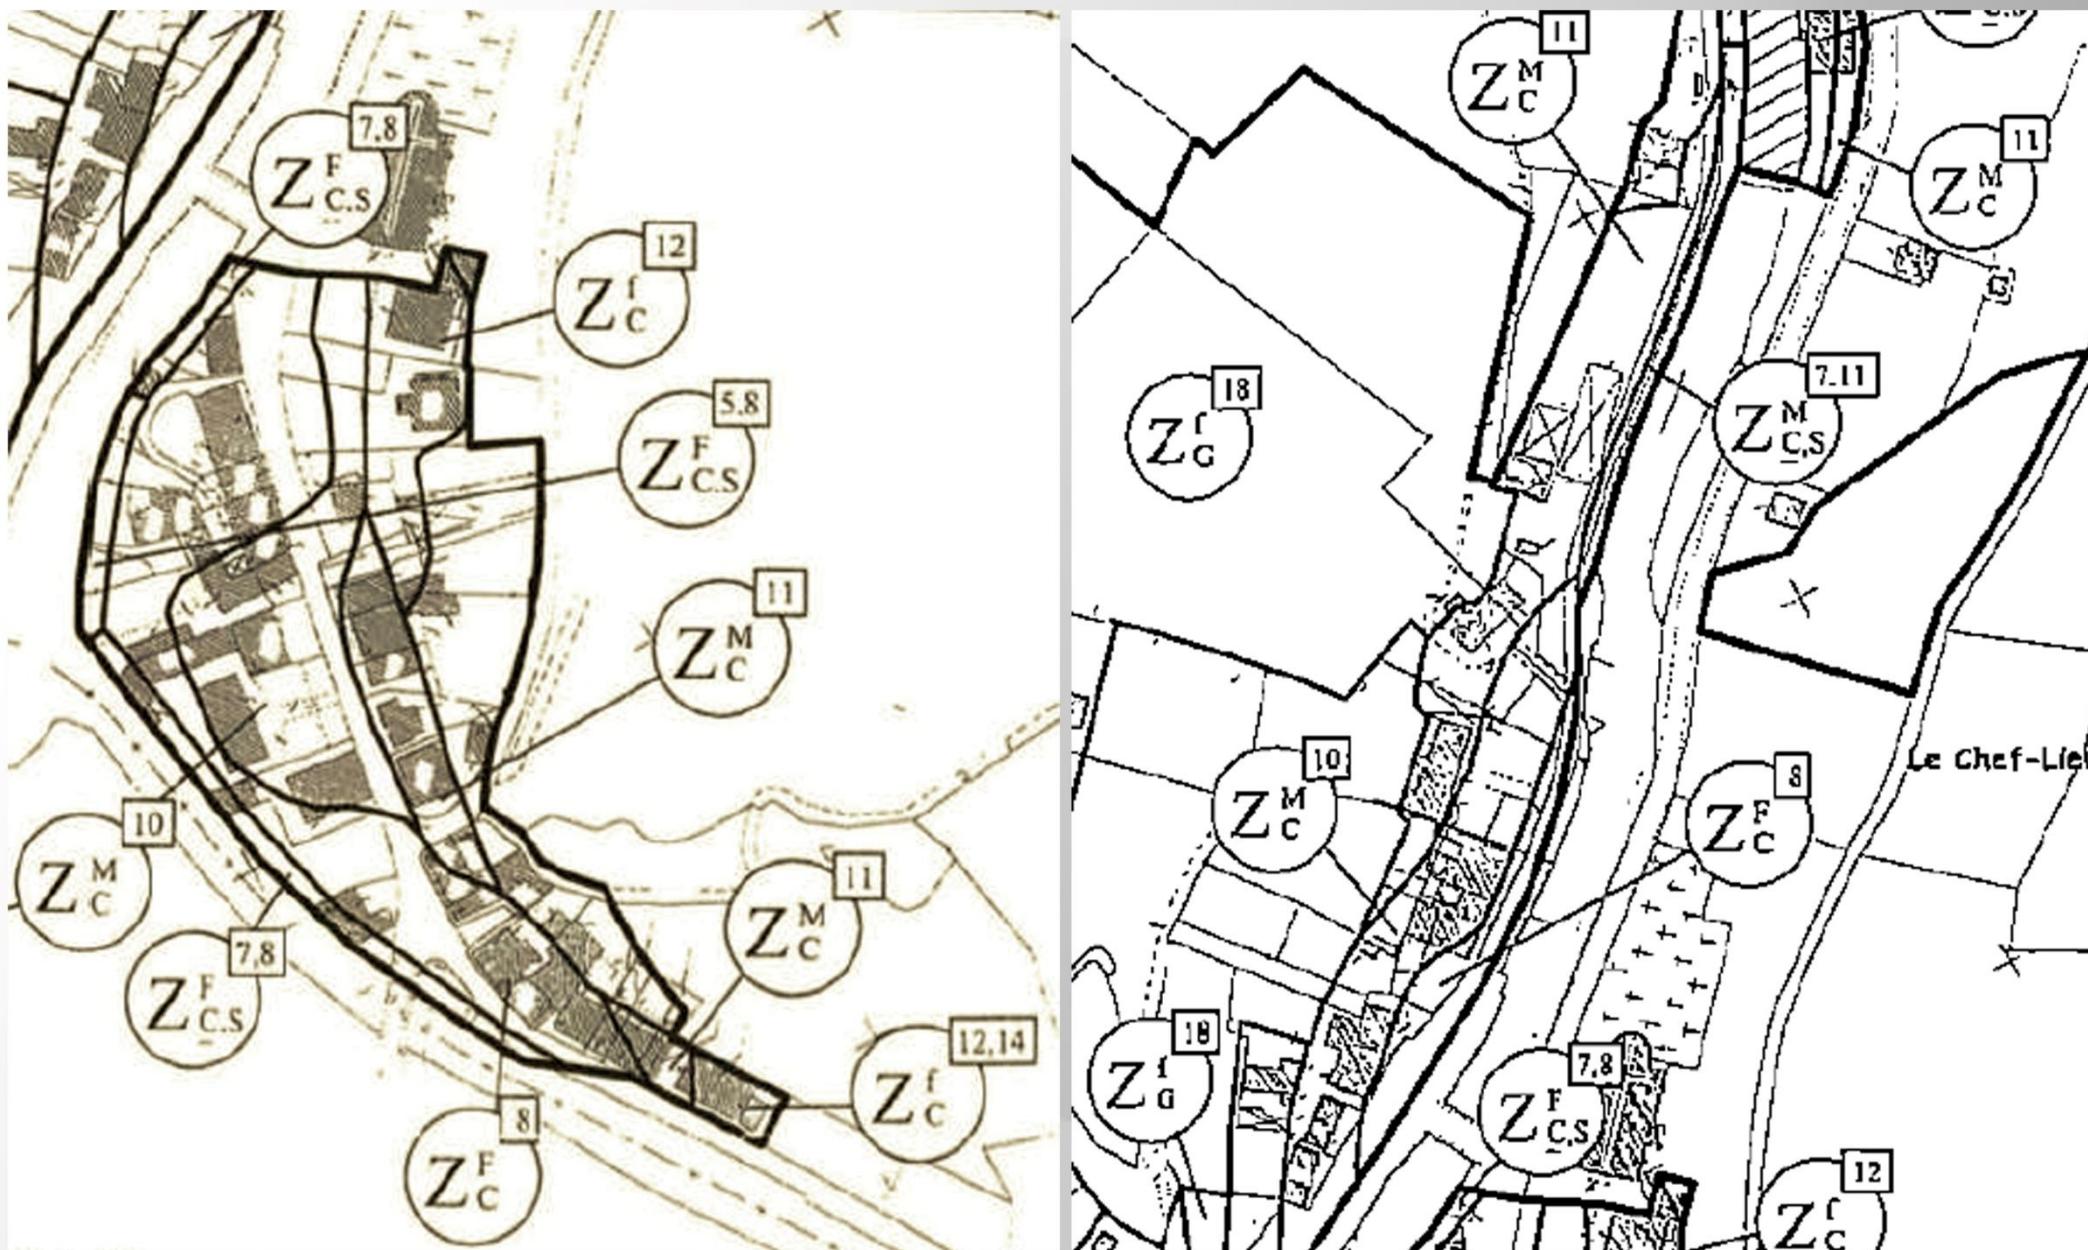
# DIAGNOSTIC : les risques

Fiche 12 : recommandations + 0,5m

Fiche 11 : prescriptions neuf et recommandations existant : + 1m

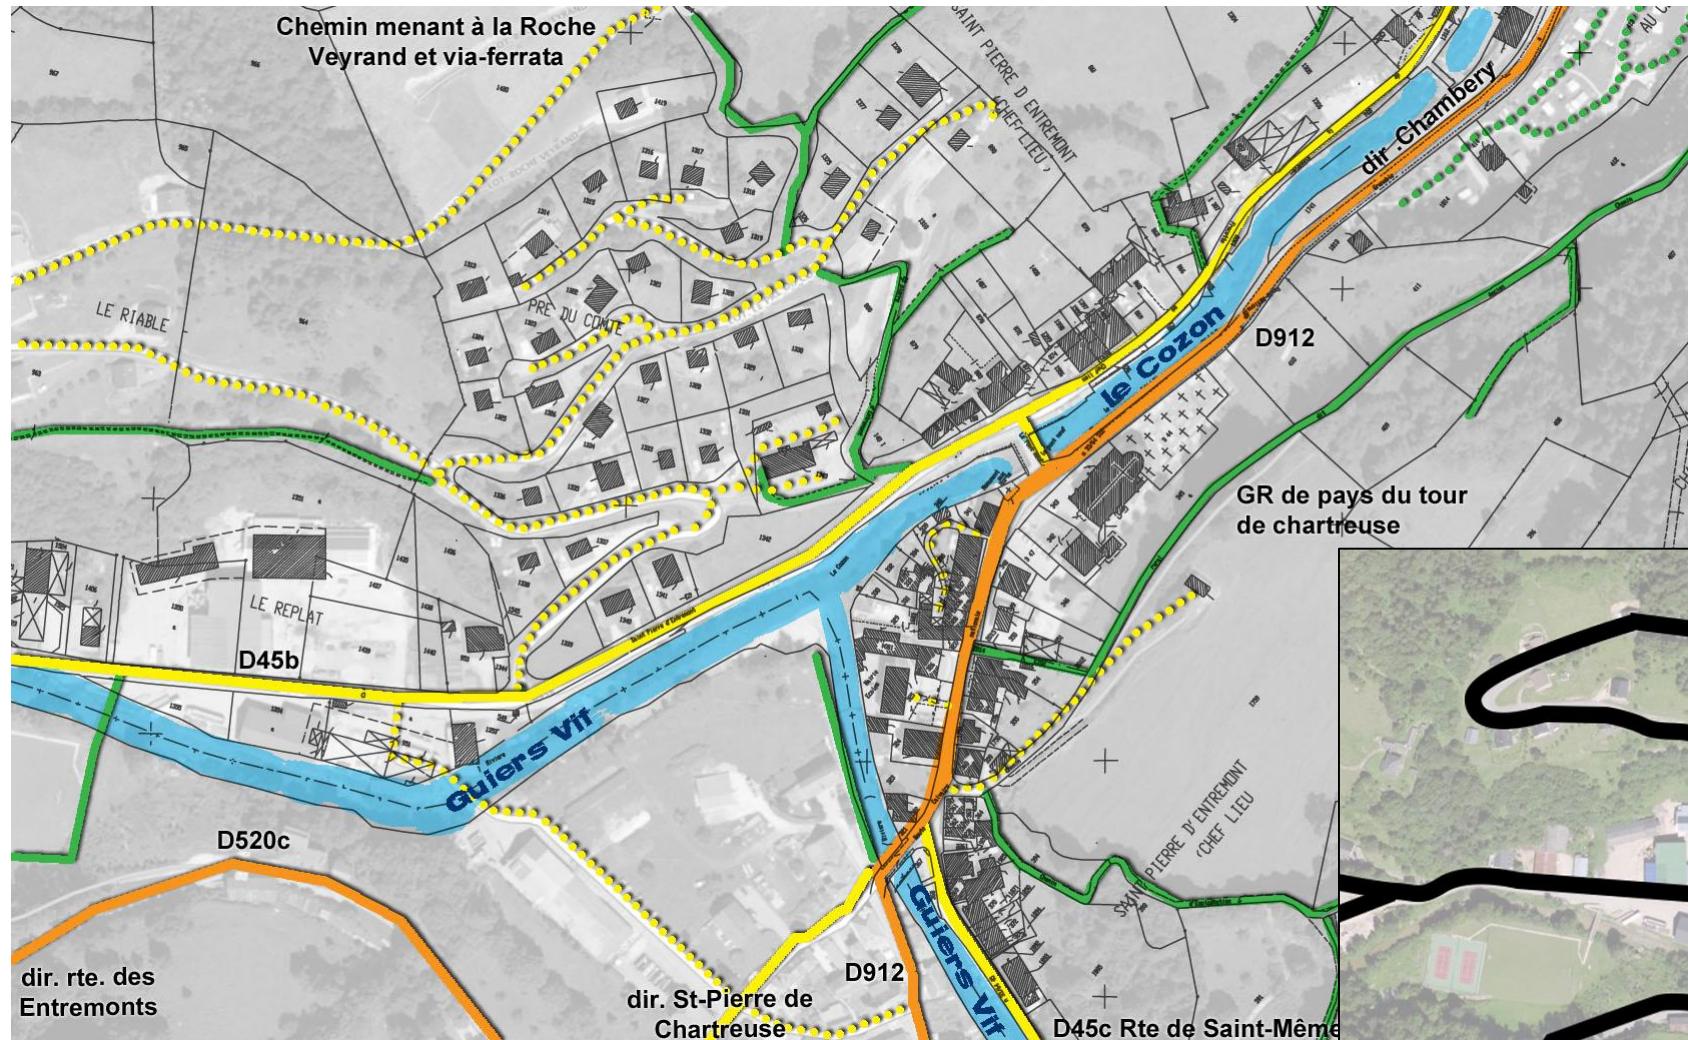
# DIAGNOSTIC : Paysage - réseau viaire

- Route principale de liaison intercommunales.
- Route de liaison avec des sites extérieurs au village : D45 C vers le cirque de Saint-Même, liaison vers la route des Entre-Monts par le Bourg en Isère, D45B axe reliant les hameaux situés sur les contreforts de la Roche Veyrand.
- ⋯ Routes secondaires de liaison avec les autres quartiers et hameaux de la commune, souvent en impasse.
- Chemins piétons : possibilités de randonnées au départ du centre-bourg (ex : sentier du Cozon et chemin des Mules).

- Un point de départ vers plusieurs chemins de randonnée.
- Clivage physique entre les deux rives.
- Pas d'îlot, un faible maillage.
- Des impasses nombreuses au statut incertain.

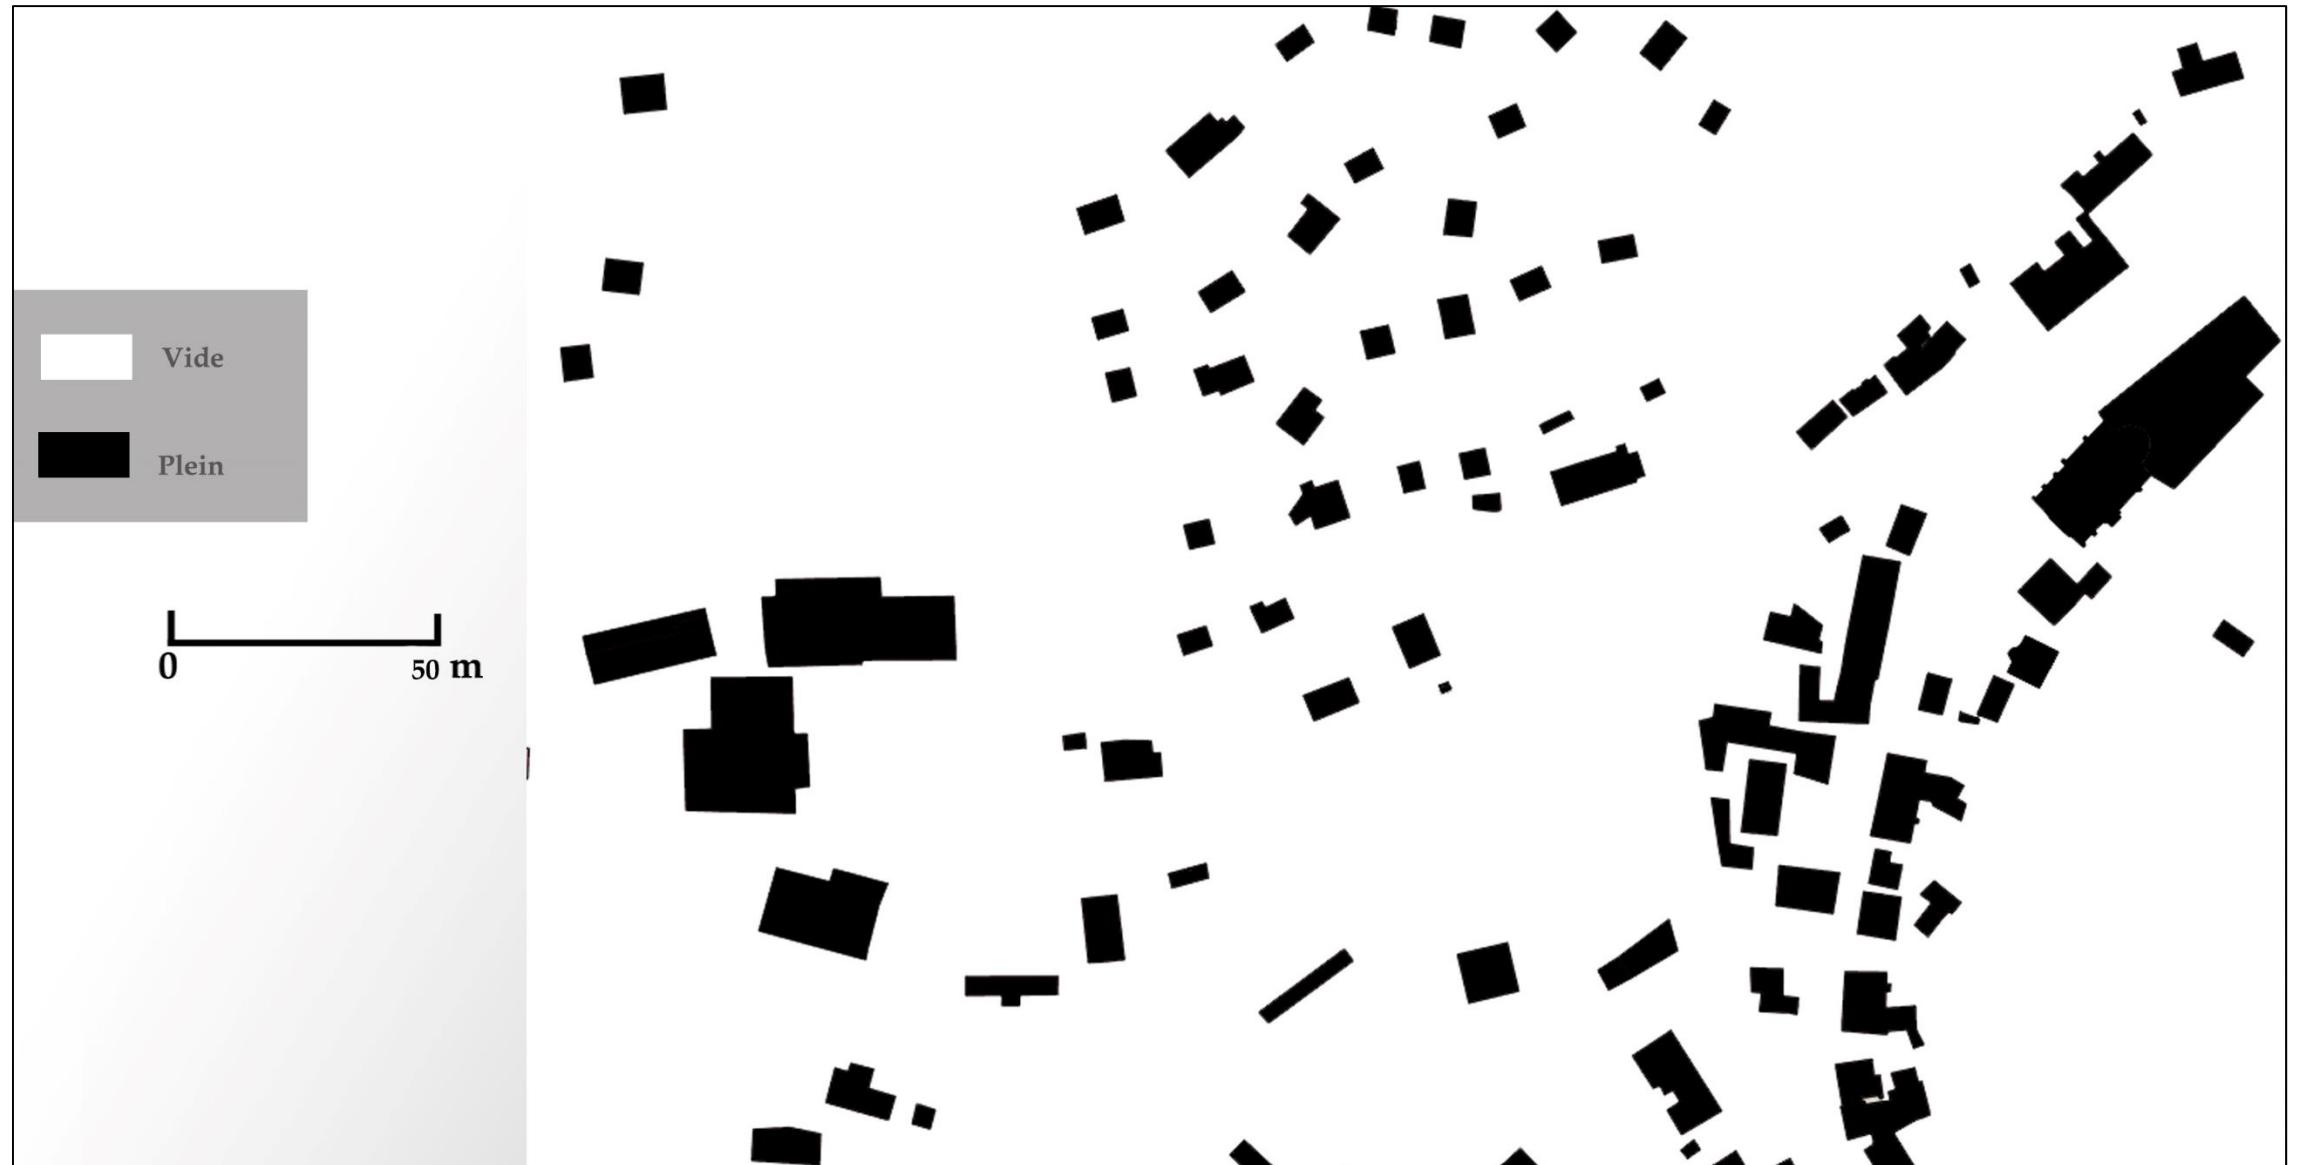
# DIAGNOSTIC : Bâti - le vide et le plein

- Une croissance urbaine différente à chaque époque : les hameaux, le village-rue, les lotissements, les pôles d'activité.
  - Une densité bâtie le long de la RD912 qui se relâche aux abords de la Mairie.

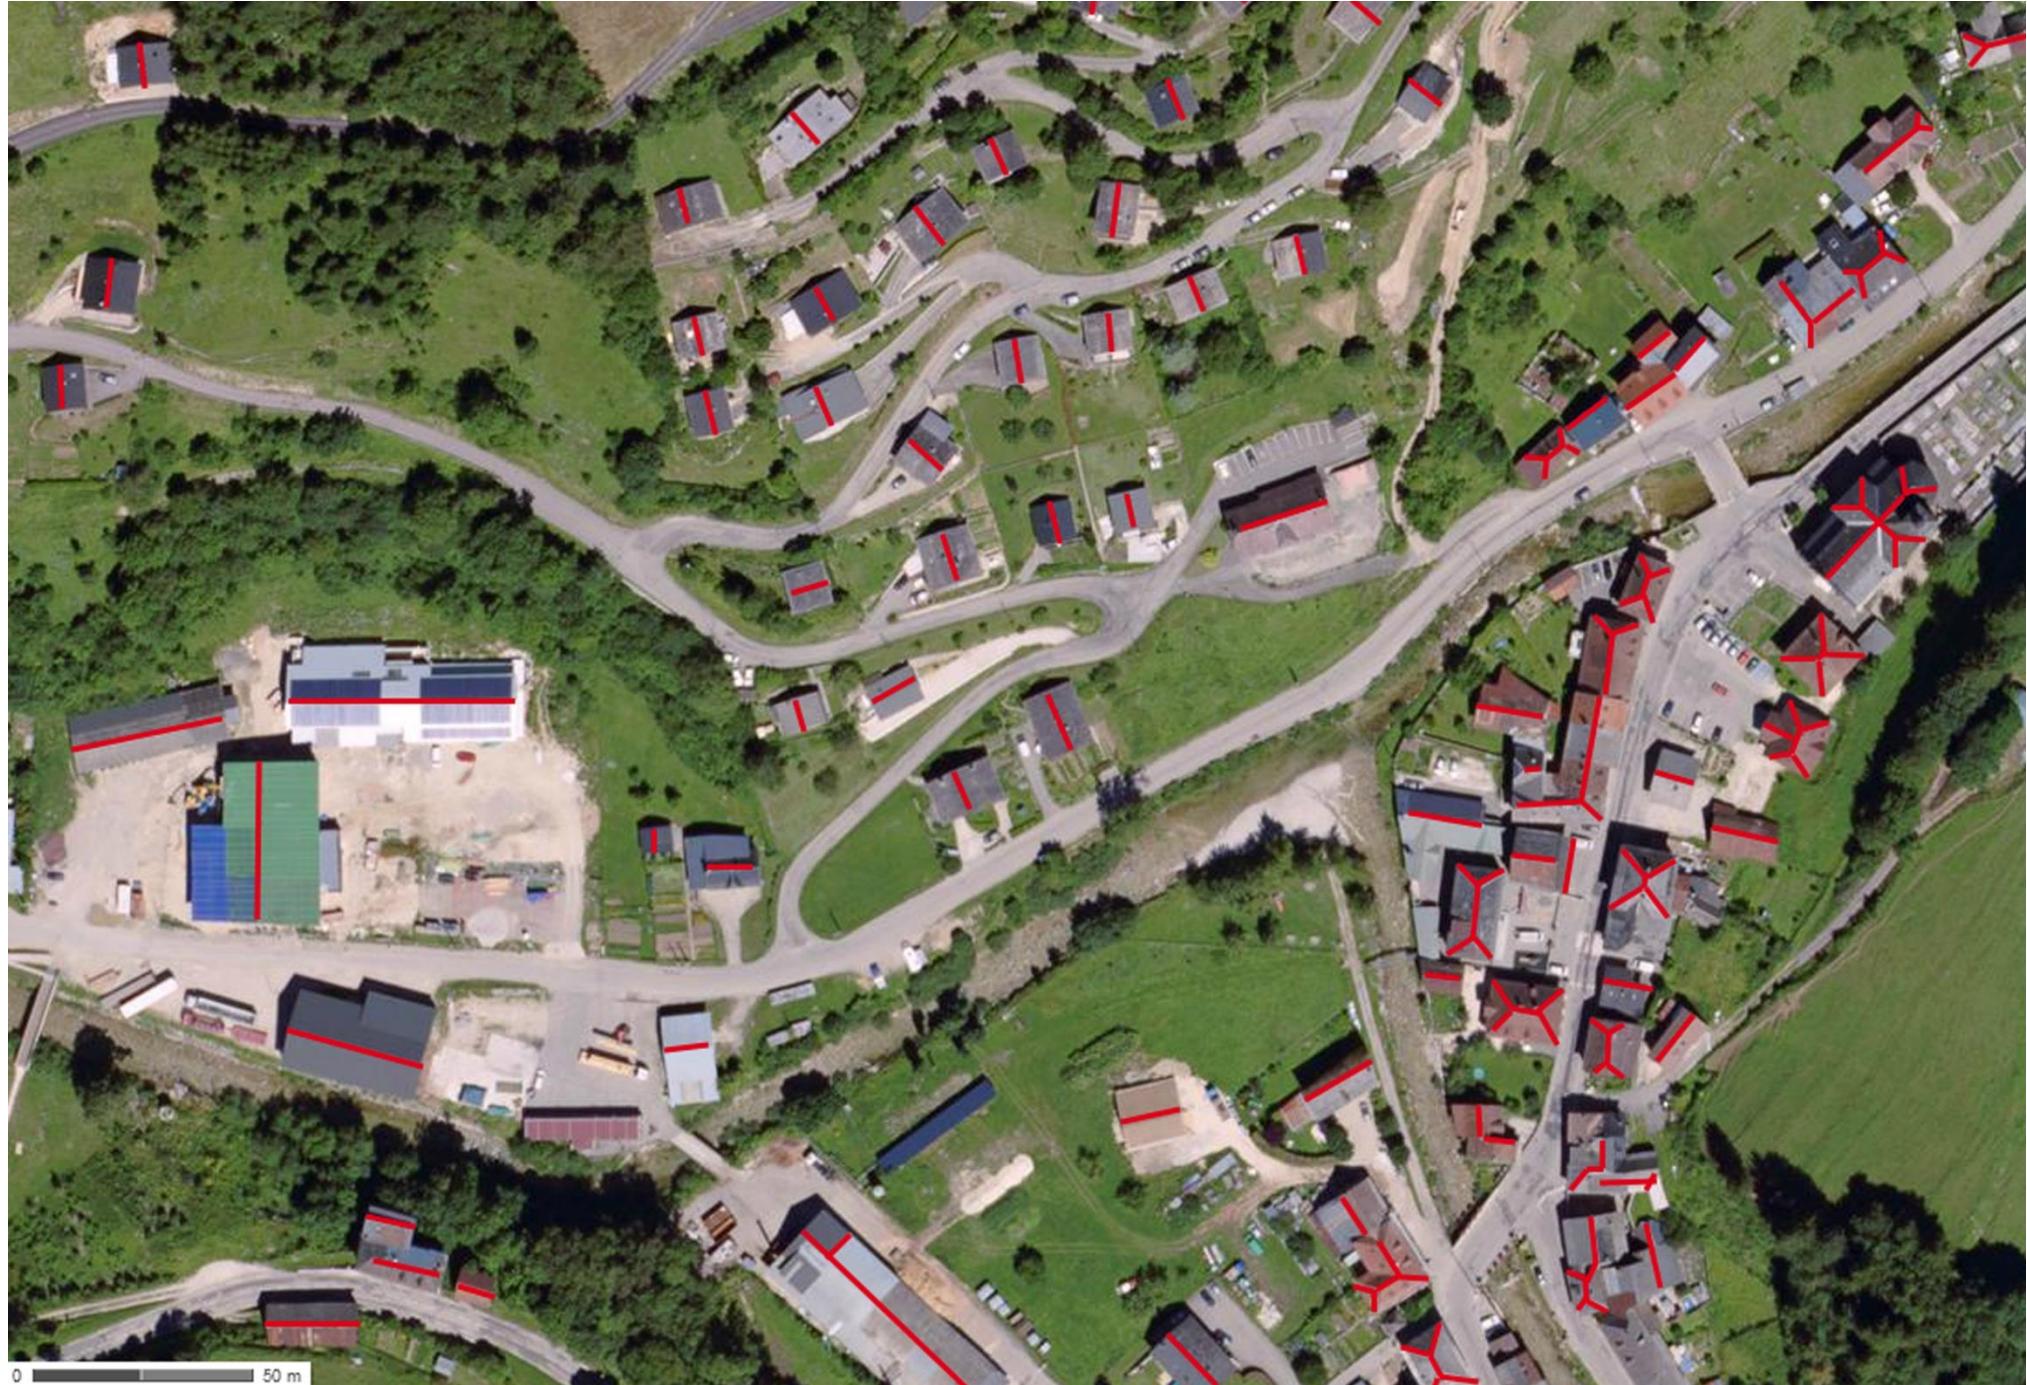
# DIAGNOSTIC : Bâti - le sens de faîtage

- Un faîtage orienté en fonction de l'axe de la rue.
- Les bâtiments-repère présentent un faîtage à 4 pans.

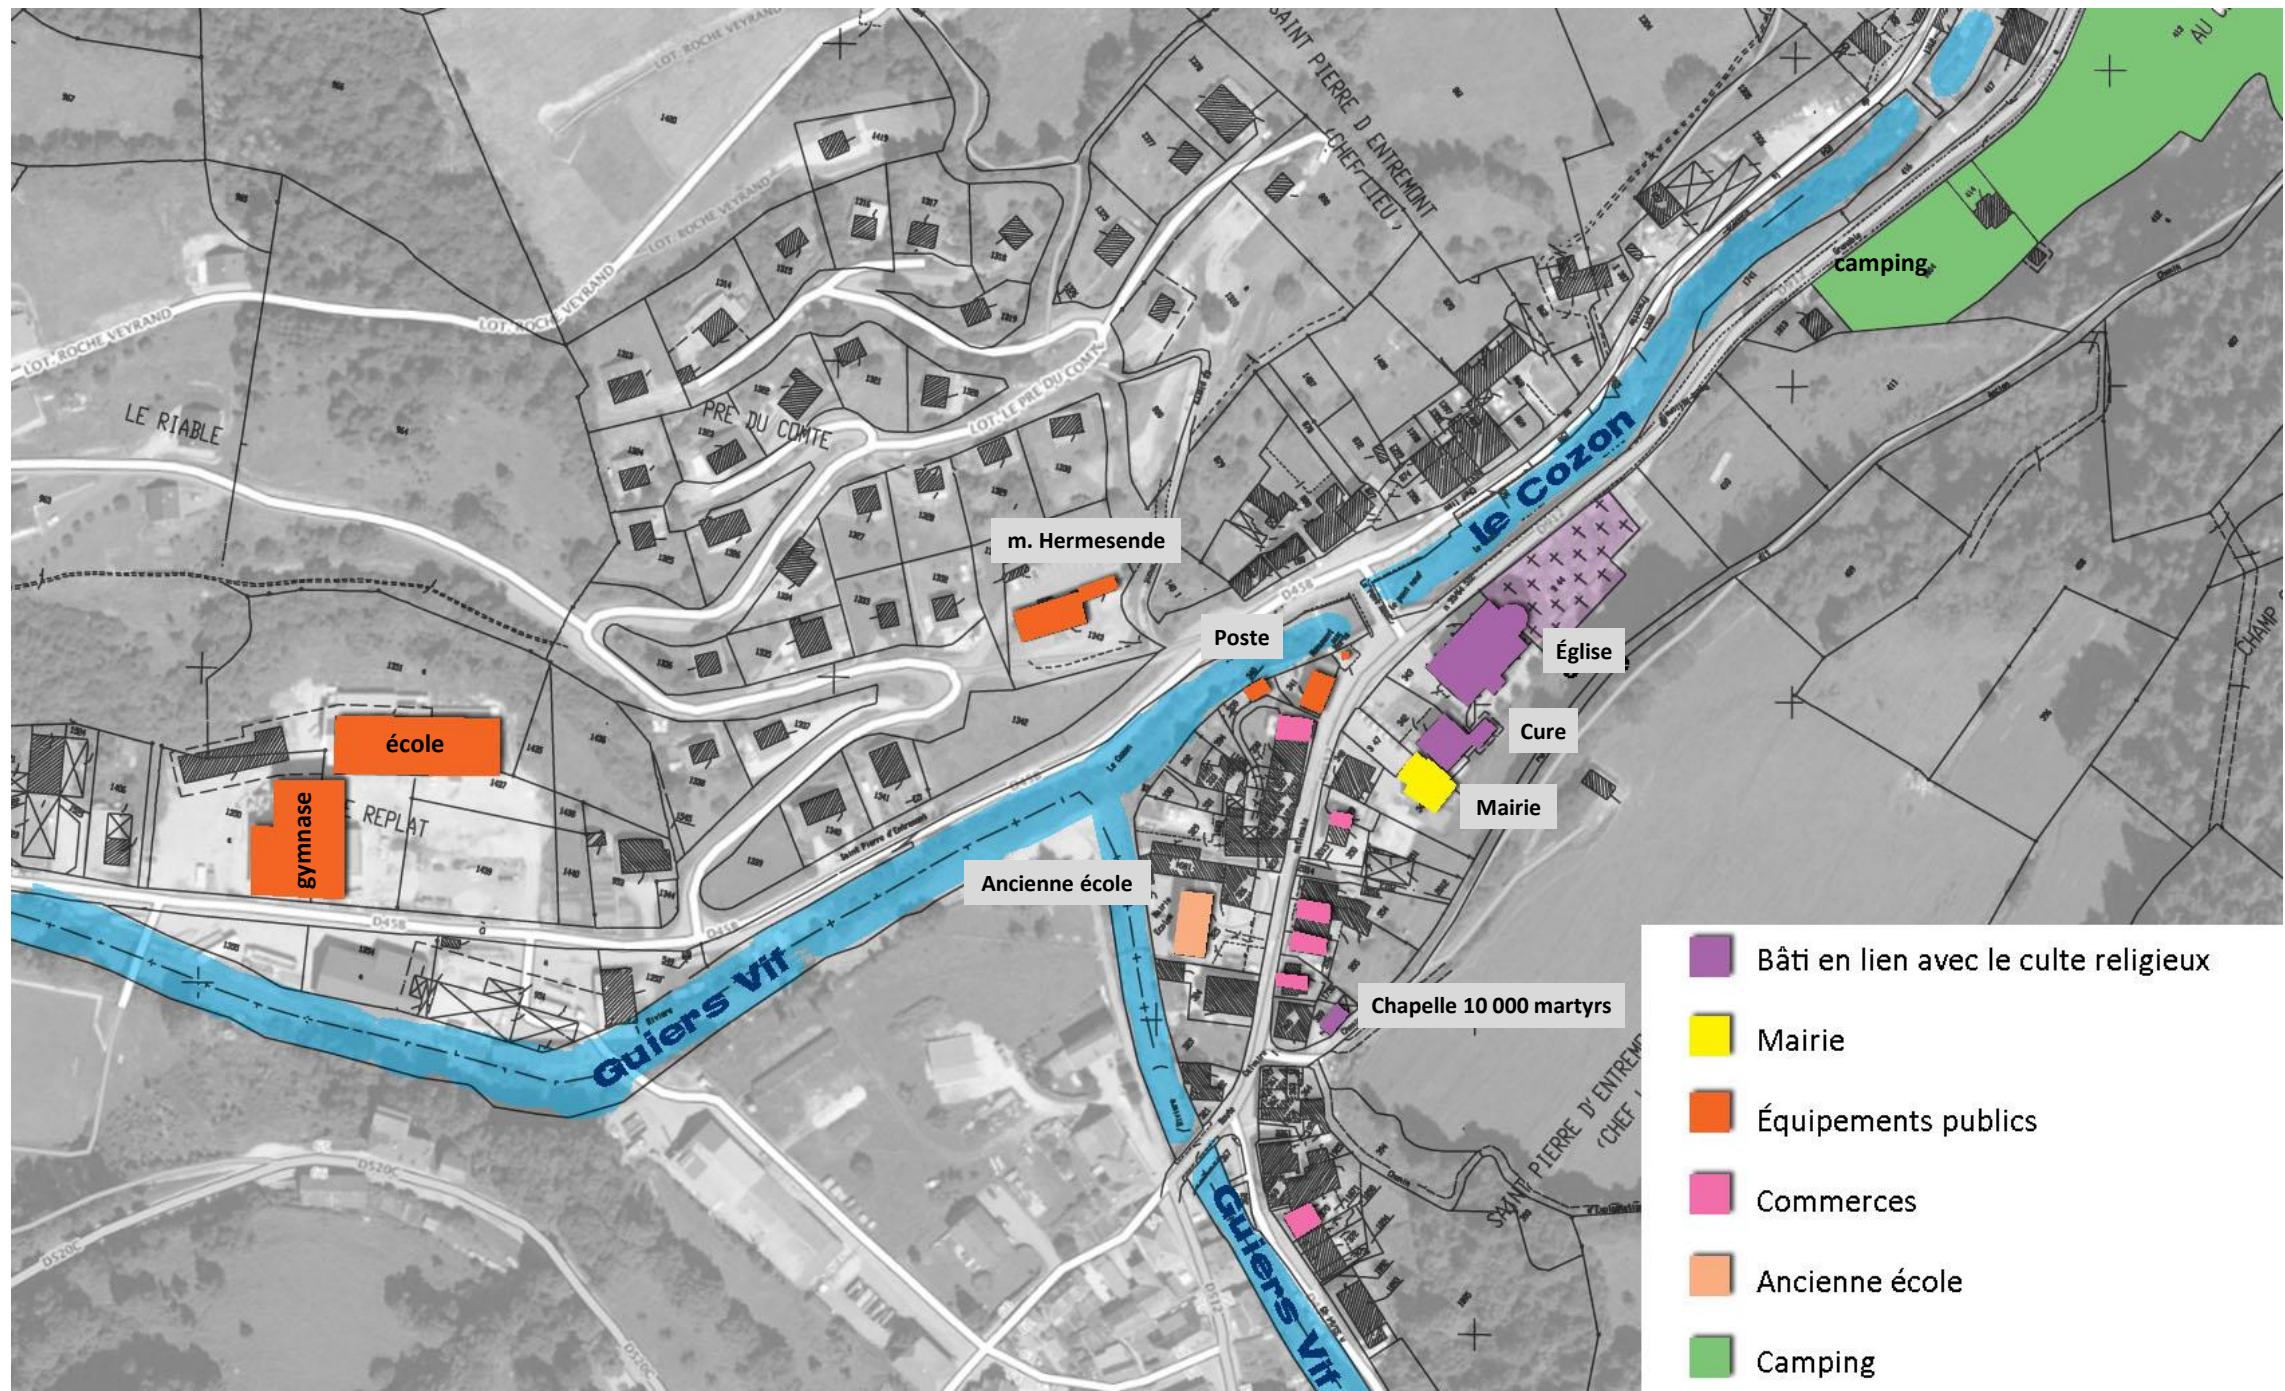
# DIAGNOSTIC : Bâti - l'affectation des bâtiments

Une répartition des équipements sur les deux rives du cours d'eau :

- Rive Ouest : Ecole primaire, Gymnase, Maison Hermesende. Un ensemble d'équipements neufs ou rénovés.
- Rive Est : Mairie, Eglise, cimetière, Cure, bureau de poste, commerces, ancienne école et camping. Un ensemble d'équipements plus anciens ainsi que les commerces marquent le centre historique de la commune.

- Deux pôles urbains caractérisés par une offre de services à la communauté.
  - La maison Hermesende constitue un lieu fortement fédérateur.

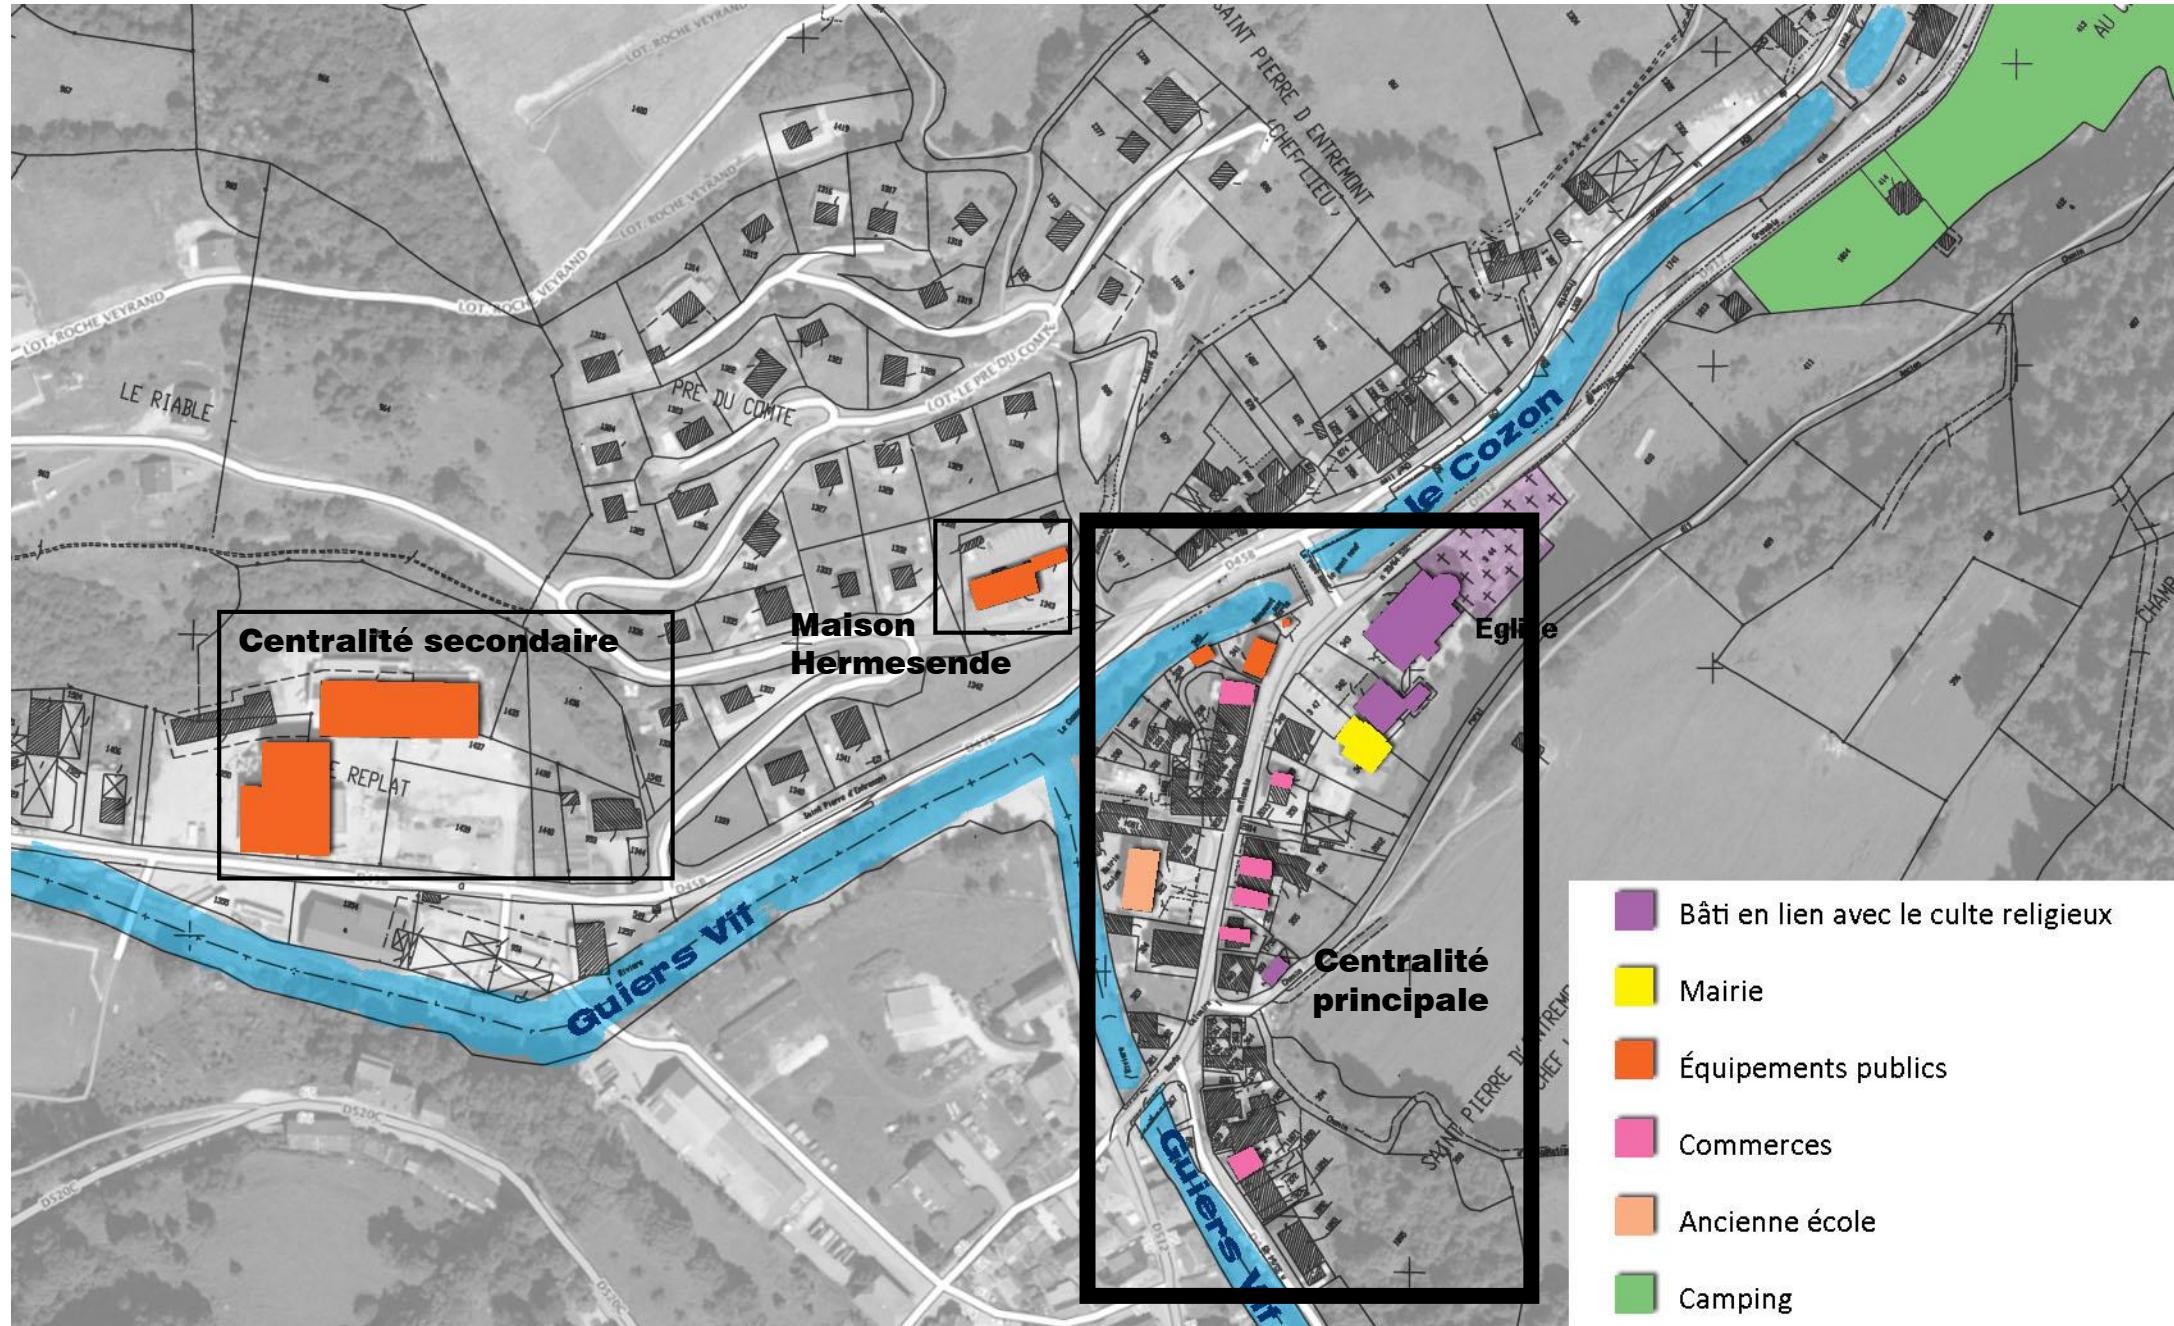
# DIAGNOSTIC : Bâti - centralités multiples

- L'organisation de l'activité et la présence de bâtiments identitaires d'une commune laissent apparaître une centralité principale et historique : le centre-bourg et une centralité secondaire, moins dense, ou extension du centre-ville au nord du Guiers Vif comportant de nouveaux équipements.
