# Saint-Pierre d'Entremont (Savoie)

## Étude d'aménagement de la traversée du centre-bourg.

Présentation du diagnostic  
15/07/2015

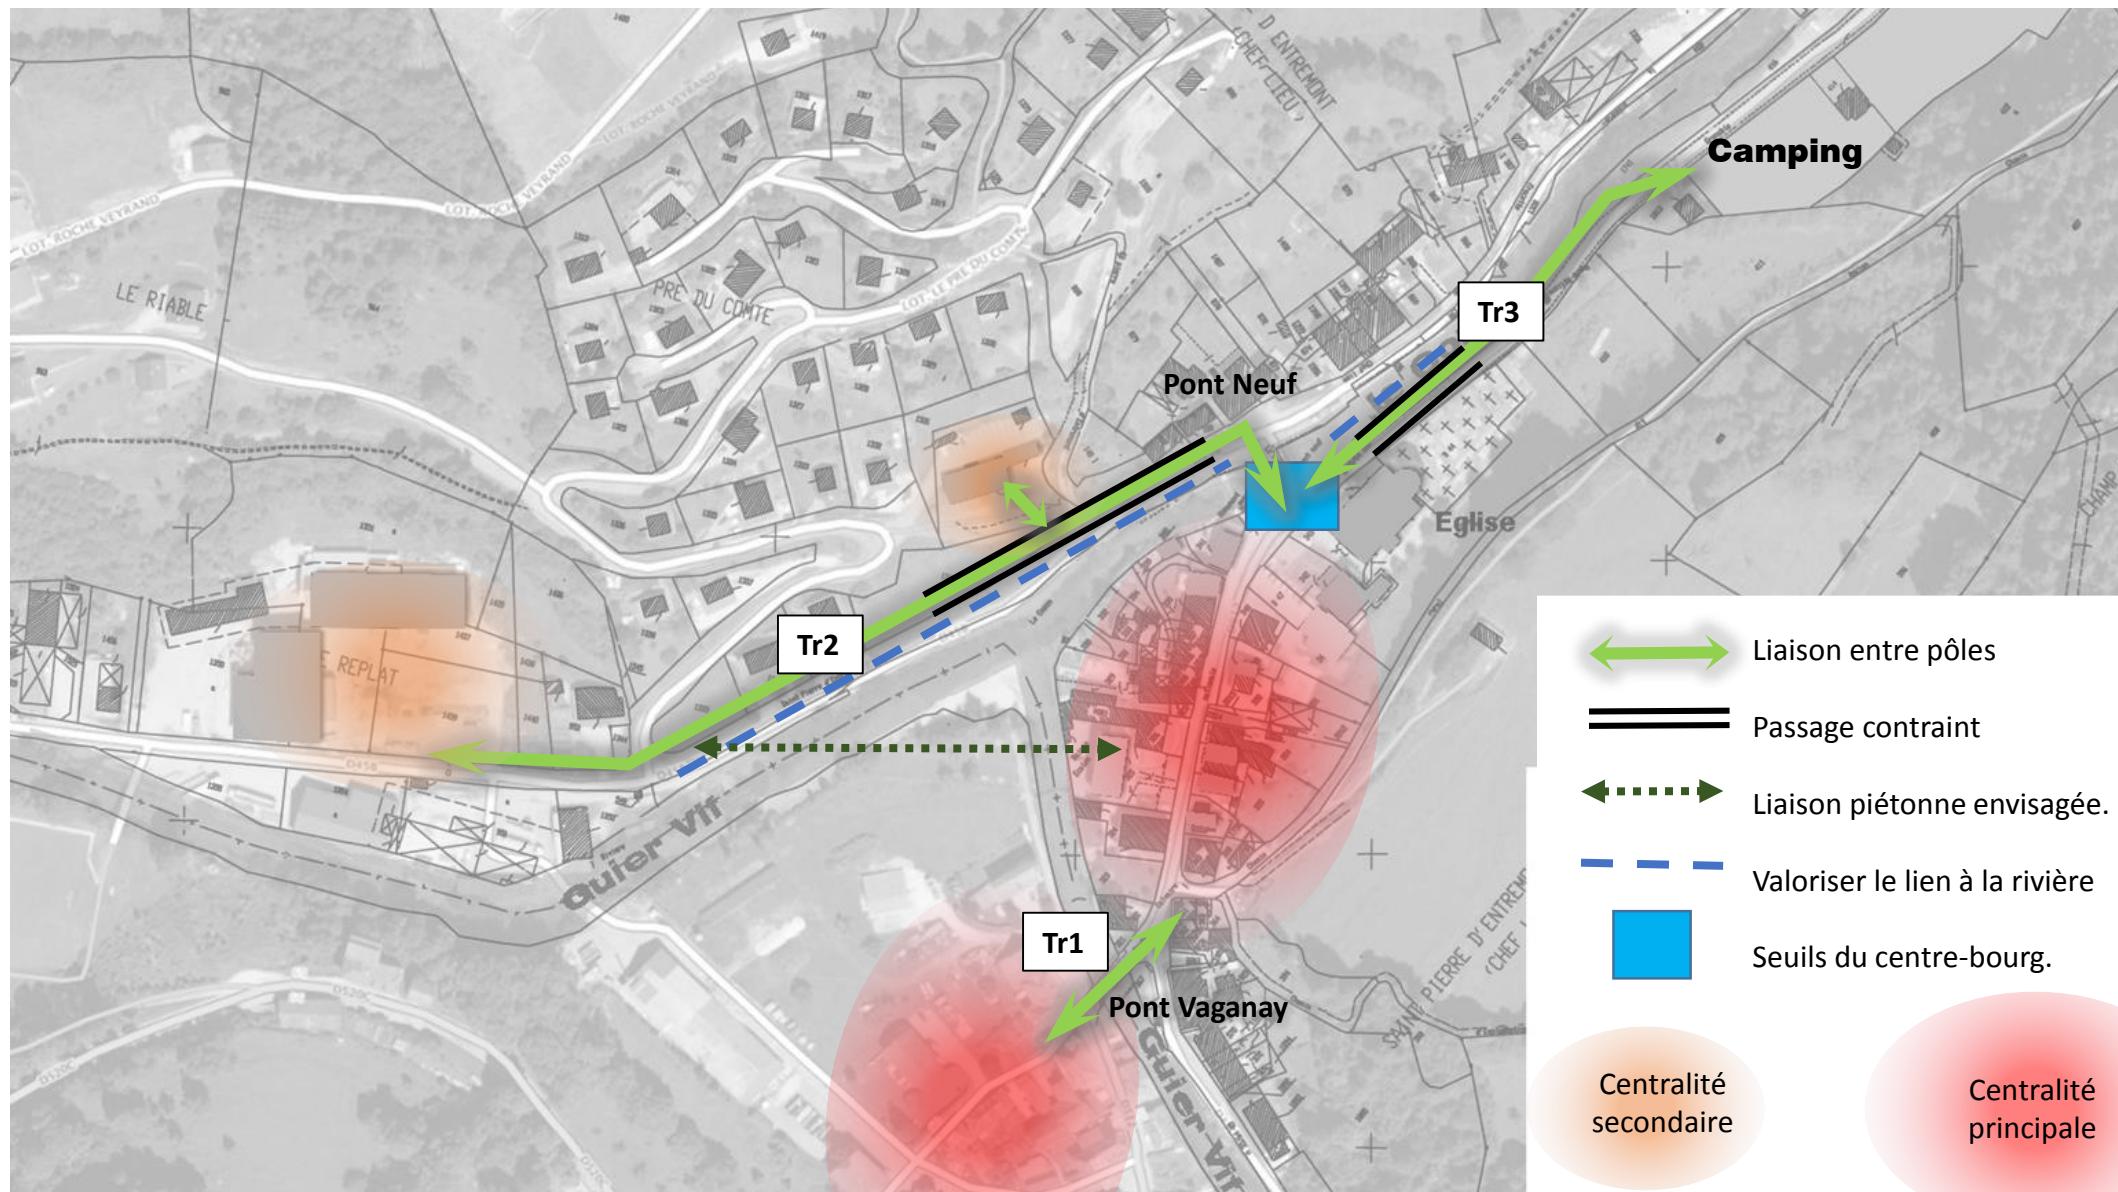
# DIAGNOSTIC : les liaisons entre les pôles

- Améliorer le lien à la rivière.
- Sécuriser et valoriser les cheminements piétons, en particulier entre les deux pôles de centralité.
- Donner un caractère accueillant aux seuils du centre-bourg.

## Trajet 1 : Liaison entre les deux communes.

Passage sur le pont Vaganay : répartition de l'espace pour les différents usagers à améliorer, largeur disponible 10m.

## Trajet 2 : Liaison pôle principal - pôle secondaire.

Sécurité des piétons à renforcer car particulièrement emprunté par les enfants / lien à la rivière à valoriser.

## Trajet 3 : liaison camping/centre-bourg.

Passage étroit entre la façade du mur du cimetière et le muret le long de la rivière confère un aspect austère et peu accueillant à cette section / Circulation piétonne des campeurs à sécuriser et aménager / Lien à la rivière à renforcer.

## Seuils

Ces espaces actuellement dédiés à la voiture doivent retrouver une dimension d'accueil dans leur aménagement / Néanmoins, les ponts marquent naturellement une identification de l'entrée dans la commune.

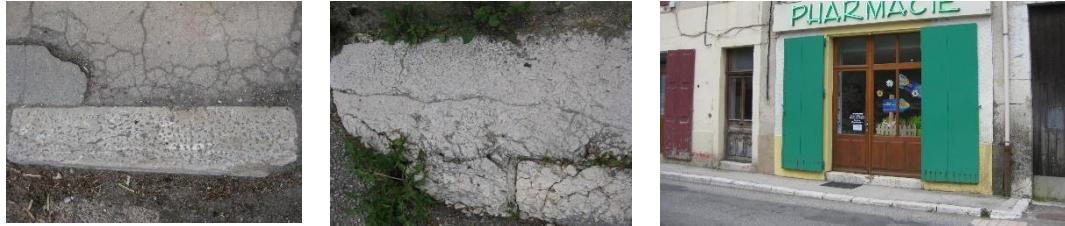
Seuils en pierre calcaire et ciment

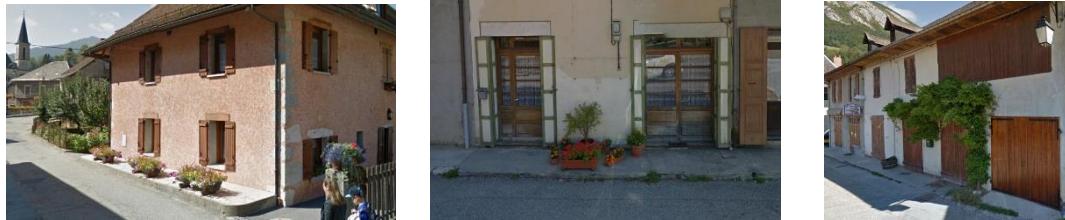
Végétalisation des trottoirs et façades existants

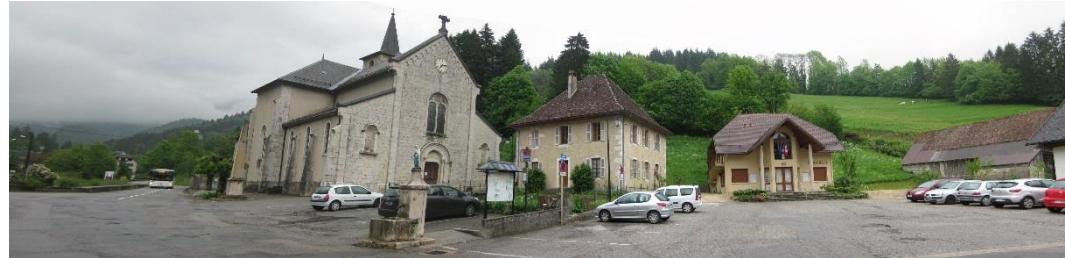
Ensemble de bâtiments structurants de par leur taille et leur fonction mais sans lien les un avec les autres.

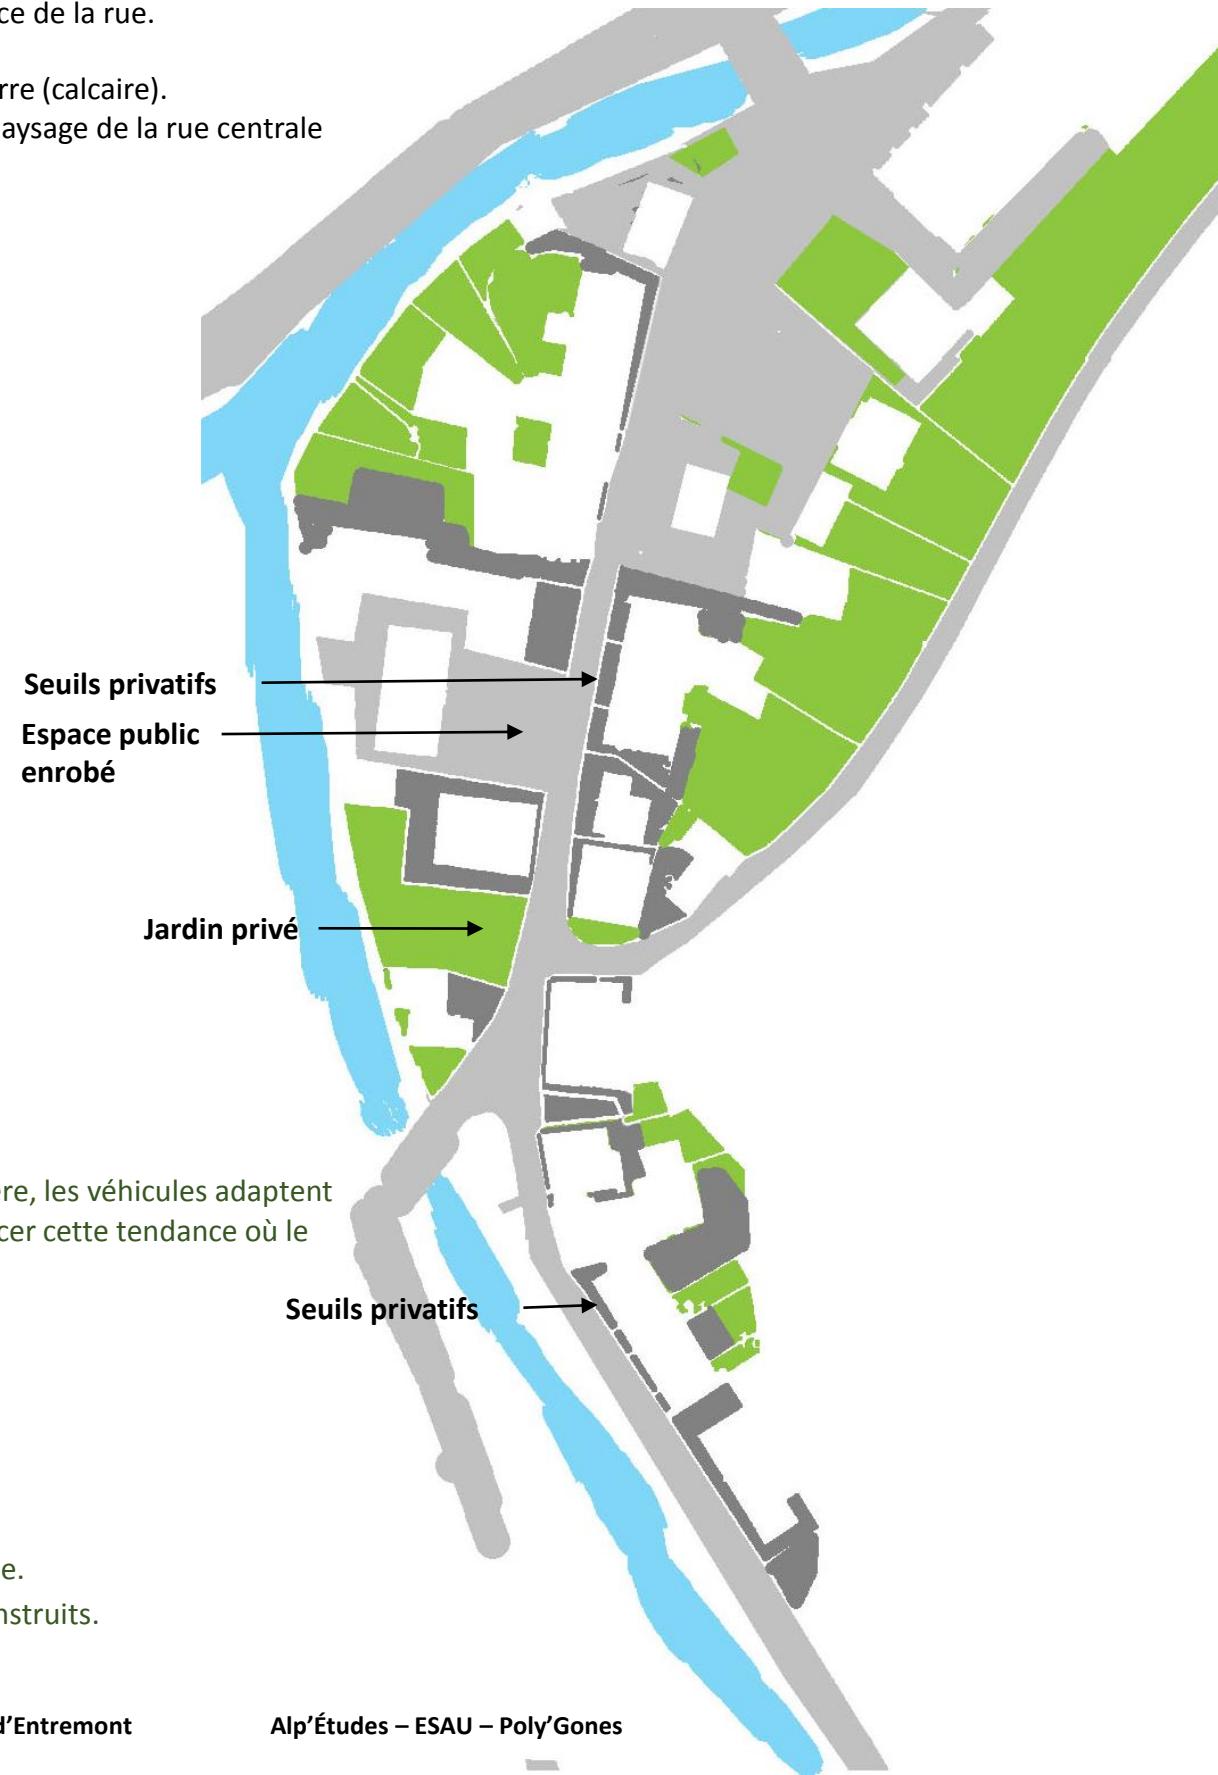
- L'espace laissé libre de façade à façade se présente comme **un espace partagé**. Sans repère, les véhicules adaptent leur vitesse et les piétons sont libres dans leurs déplacements. Il serait intéressant de renforcer cette tendance où le piéton est totalement prioritaire.
- **Facilités de déneigement.**
- **Facilités de stationnement**

- La rue centrale présente un **environnement dur et peu convivial**.
- **Faible attractivité** globale, en particulier pour les commerces.
- **Sentiment d'insécurité** pour les piétons et les cycles vis-à-vis de la circulation automobile.
- Secteur Mairie : **manque de lien**, de cohérence entre les bâtiments et petits éléments construits.

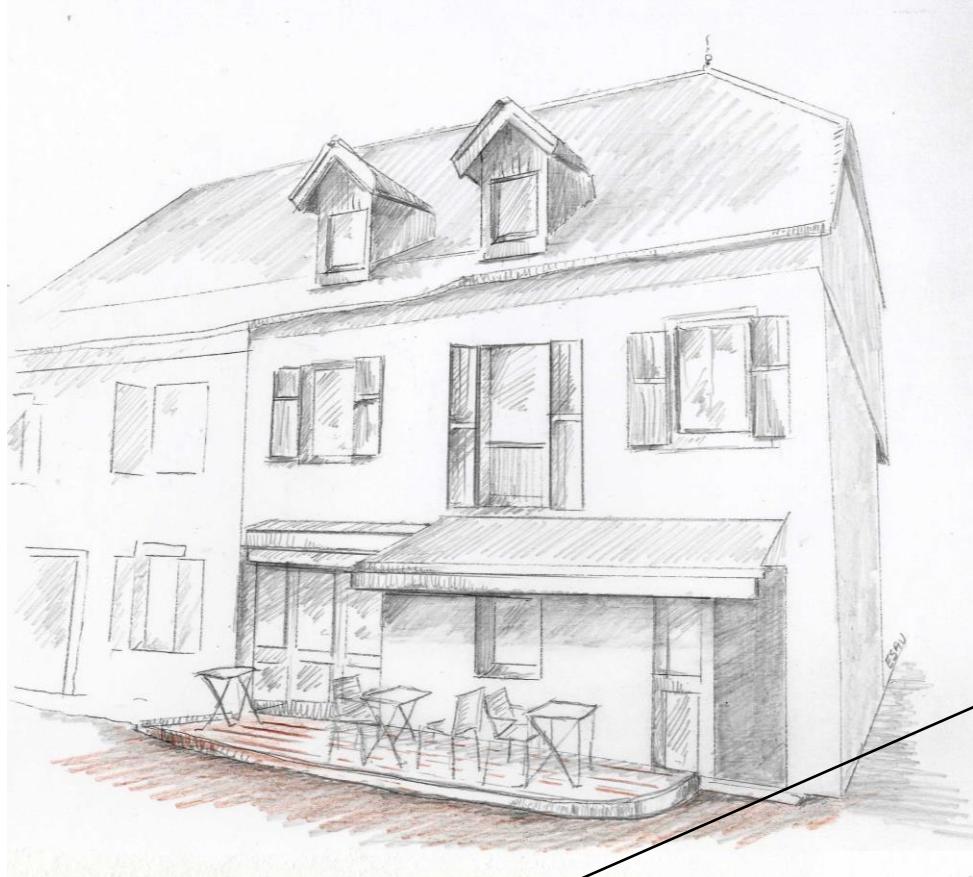
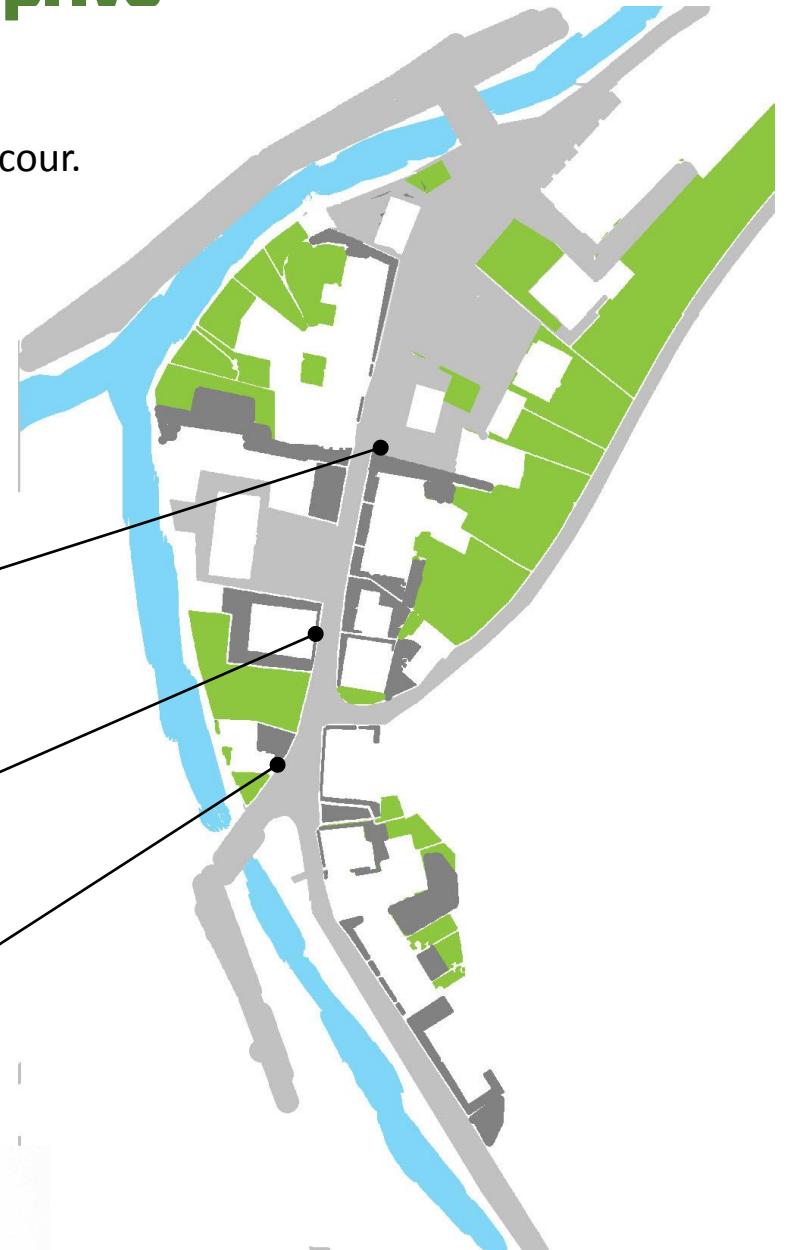
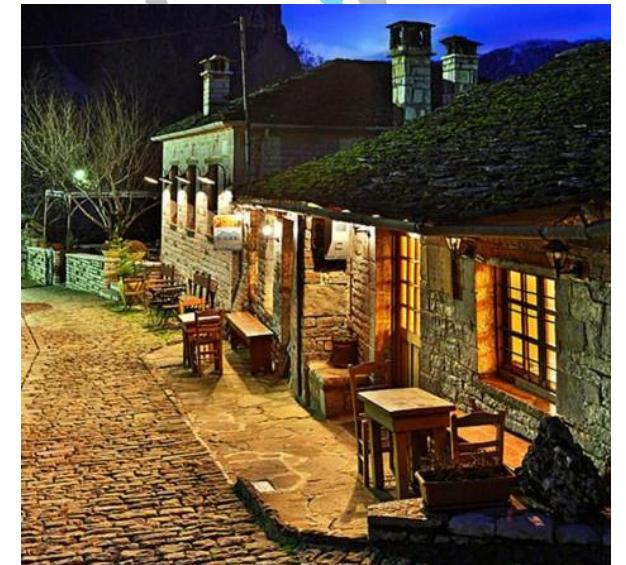
- Elle peut être formalisée par un seuil, par une clôture délimitant un jardin ou une cour.
- Le seuil contribue à ancrer le bâtiment dans un ensemble urbain cohérent.
- Il accueille des usages d'ordre privé dans le paysage de l'espace public.

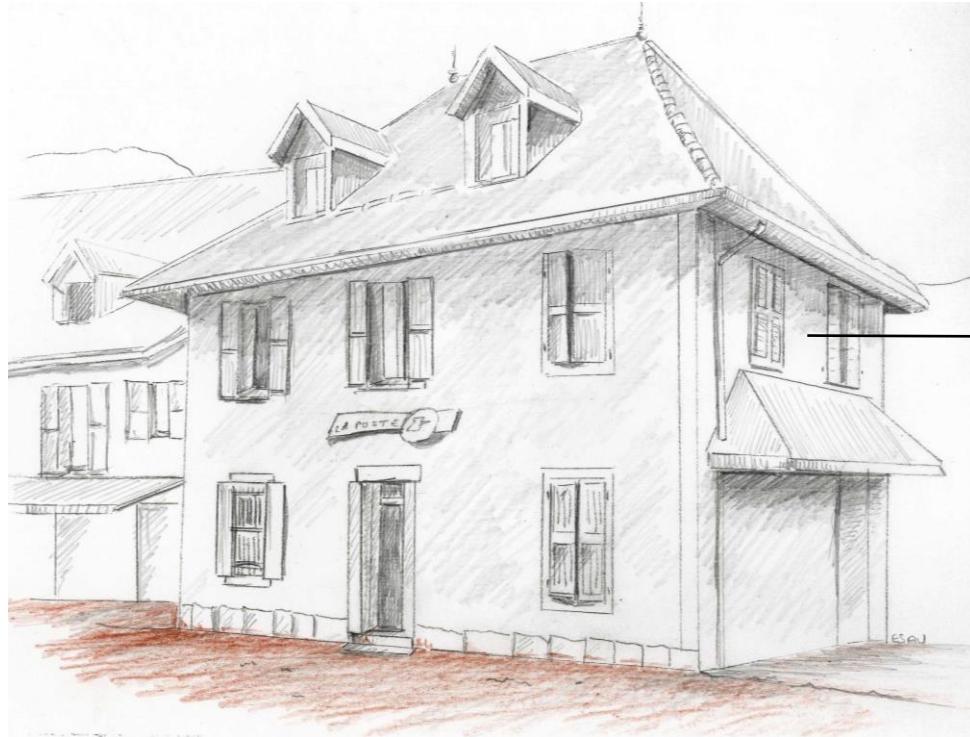
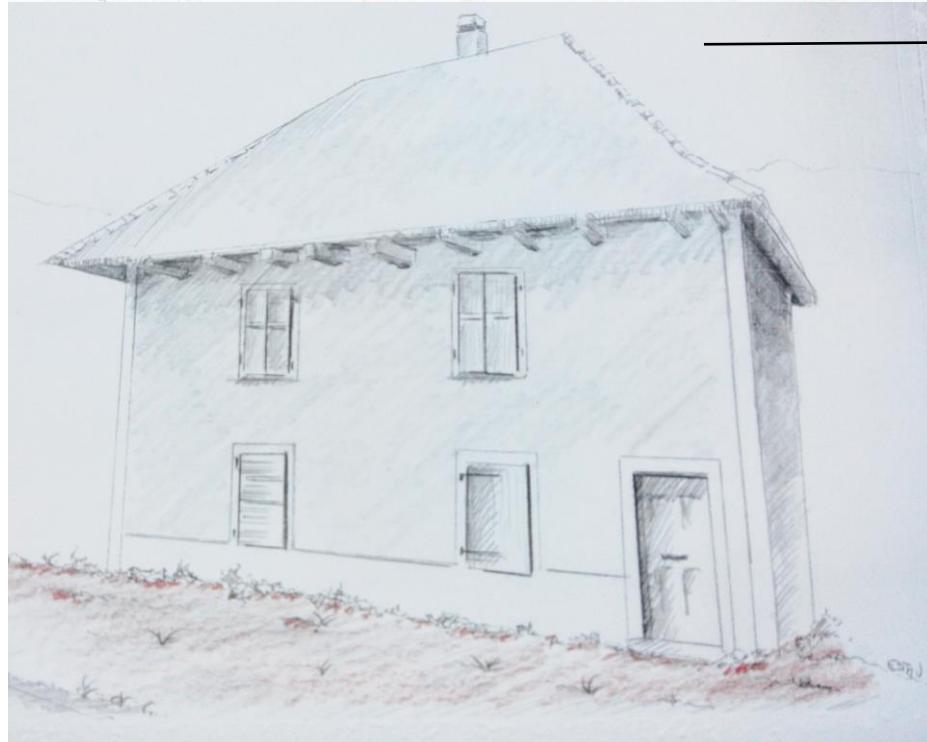
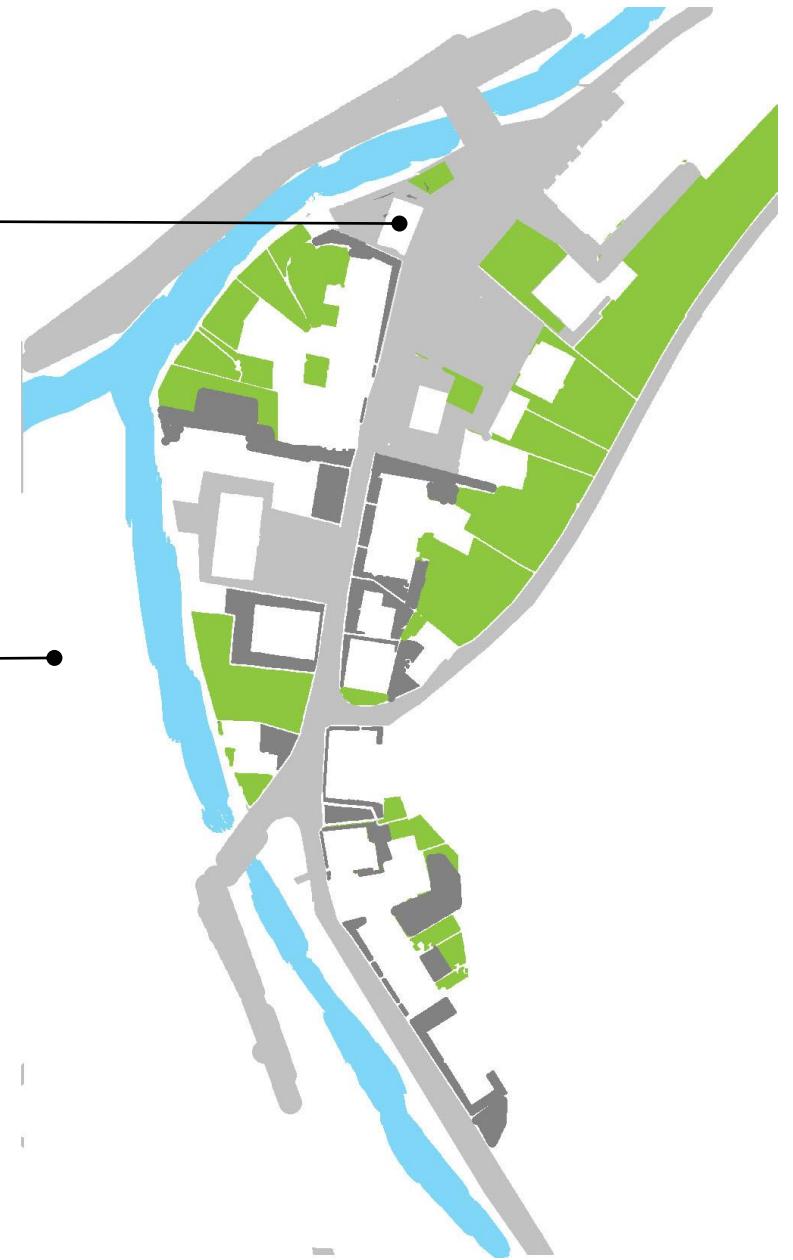
- Le bâti comme posé sur une nappe d'enrobé qui s'arrête au seuil des maisons.

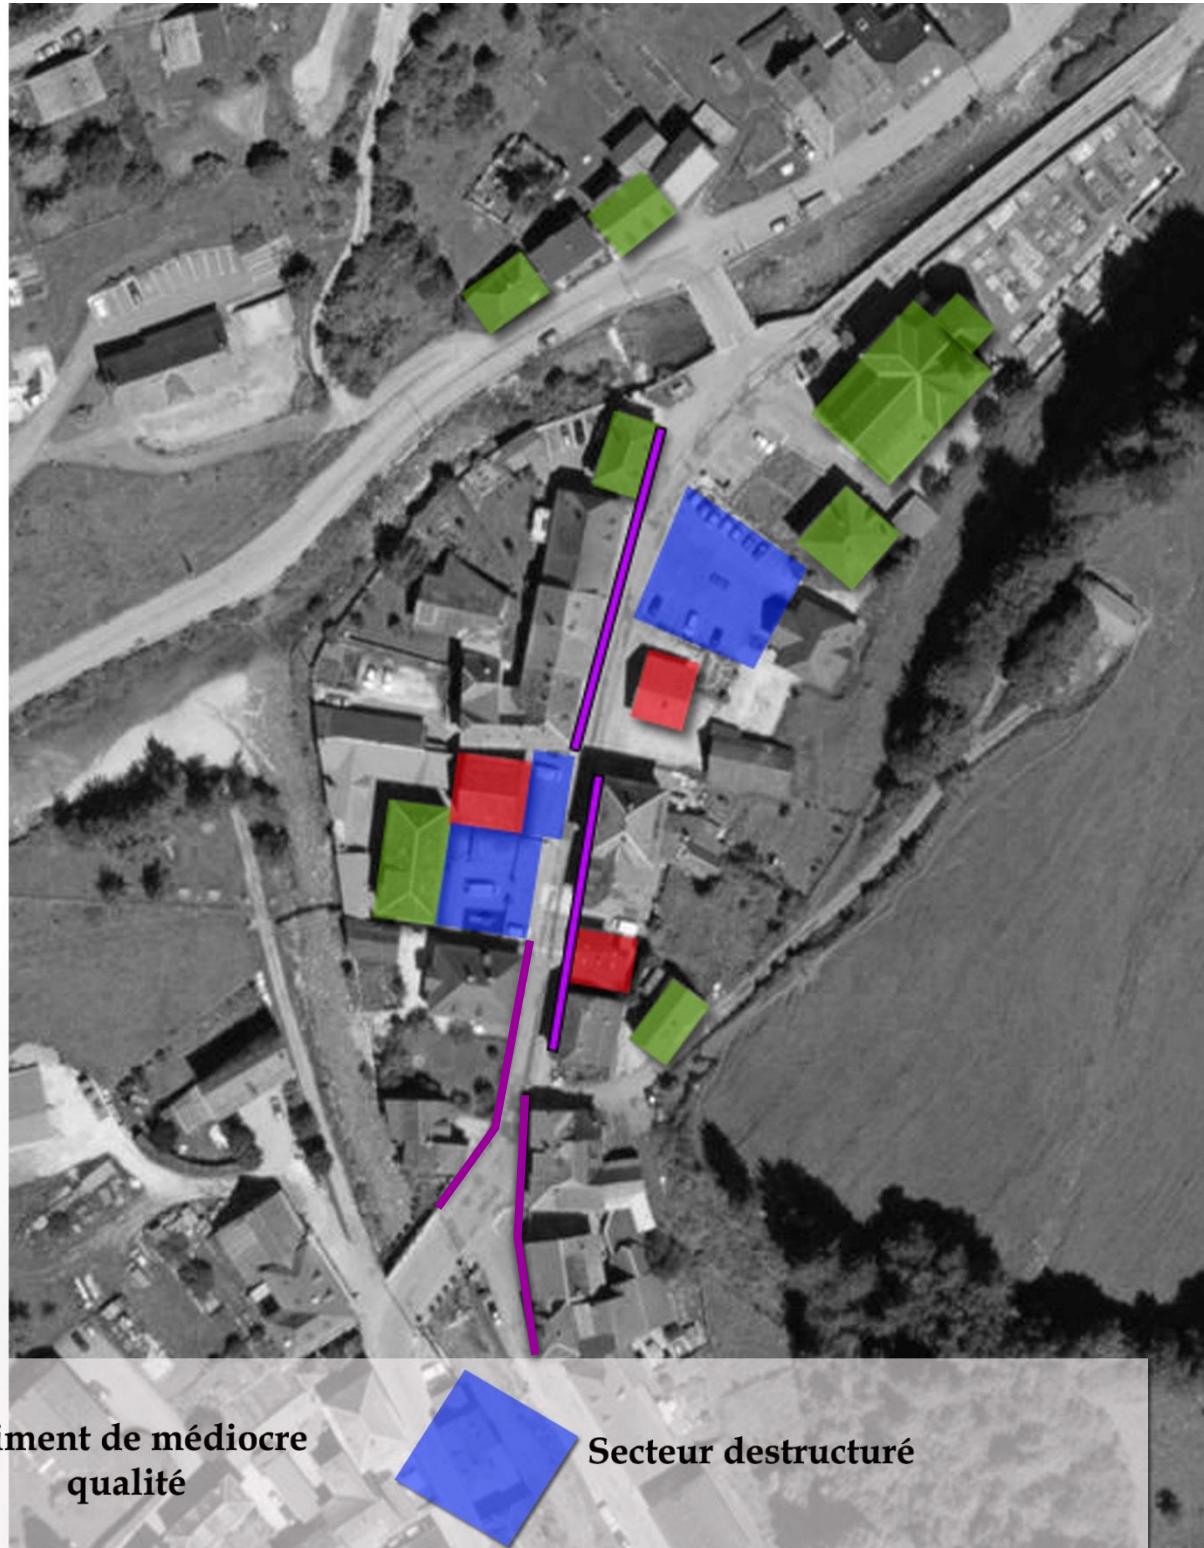
**Bâtiment repéré comme patrimonial**

**Alignement structurant**

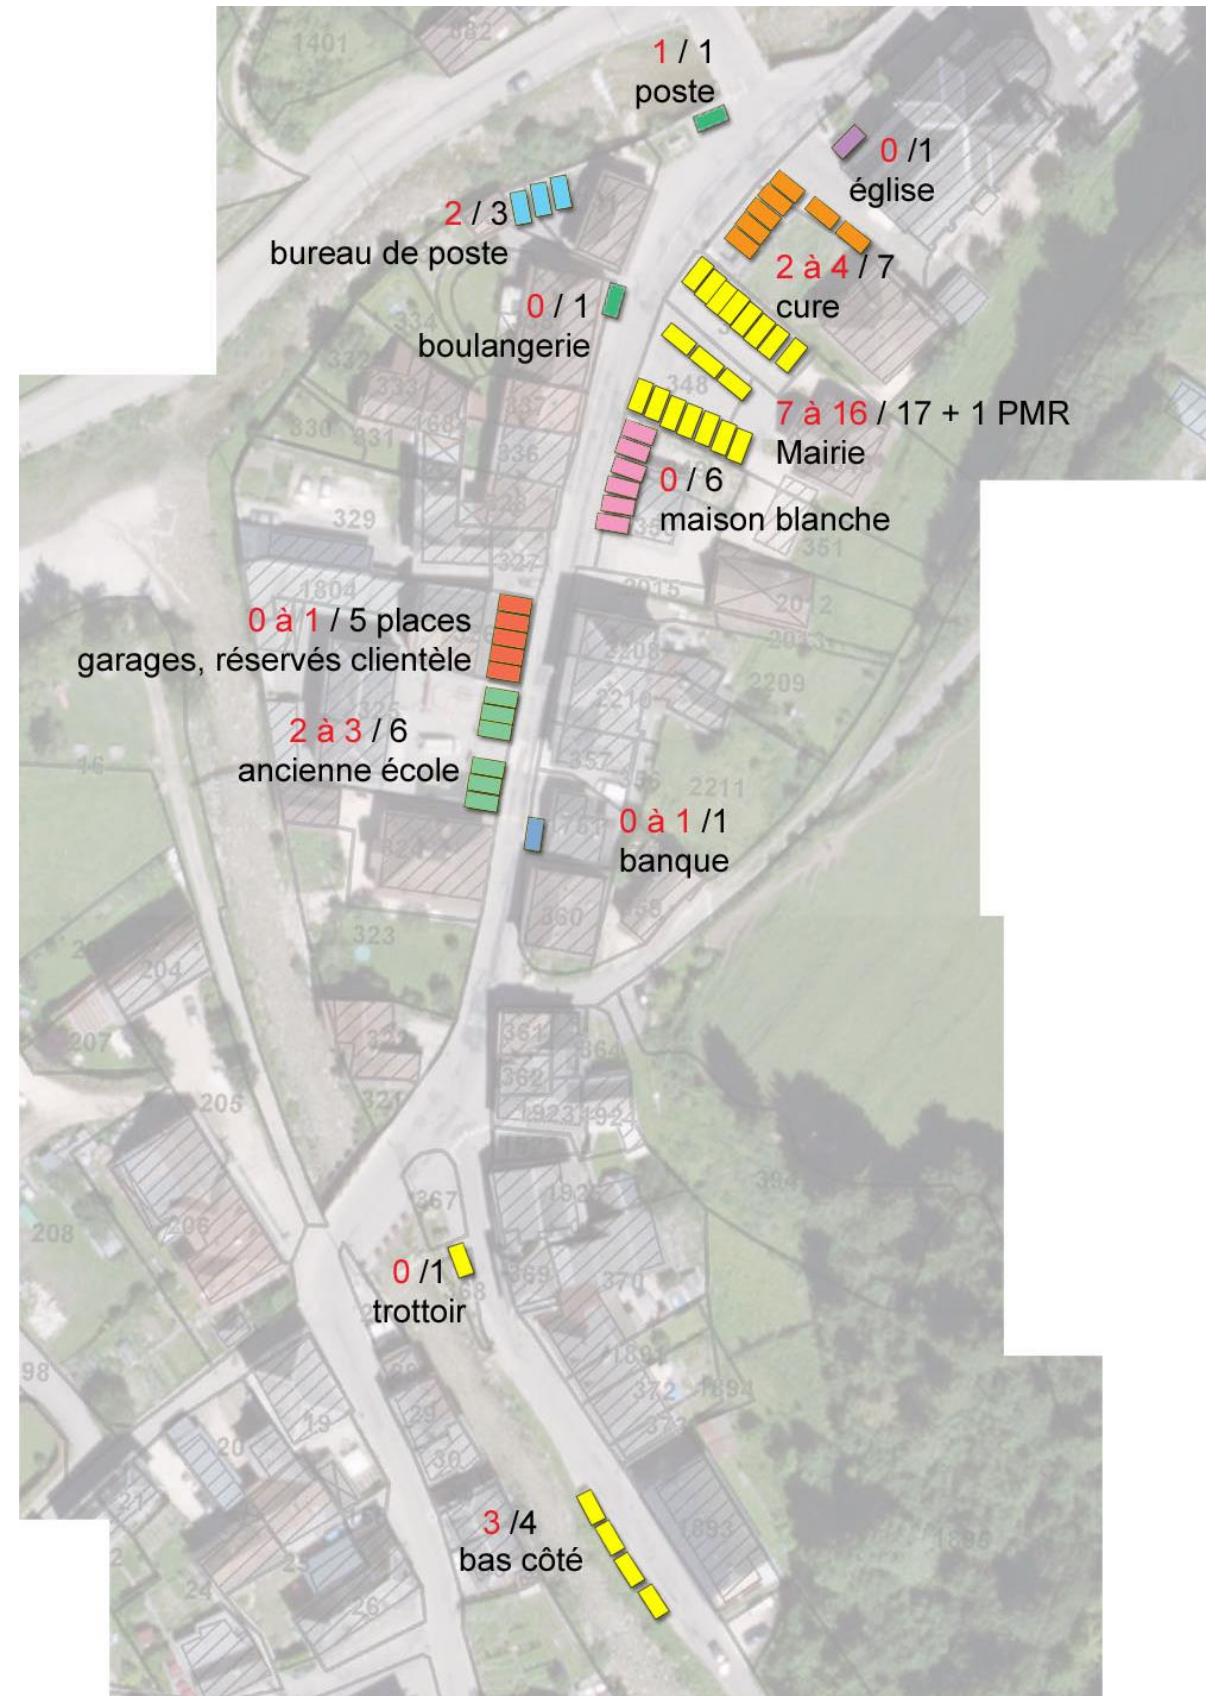
# DIAGNOSTIC CENTRE-BOURG : le stationnement en centre-bourg

30 à 60% des places occupées. \* Observation de l'occupation réalisée hors saison touristique. Une occupation plus importante en Juillet-Aout.

33 places formalisées utilisées en priorité par les visiteurs et habitants :

**TOTAL DISPONIBLE : 53 places + 1 PMR**

**TOTAL OCCUPÉ : 17 à 31 places**

## ➤ Conserver deux types de stationnement :

- les places formalisées pour la portion d'utilisateurs constants
- les places non formalisées mais utilisables pour l'affluence estivale et en dépose-minute (banque, poste).

## ➤ Libérer de l'espace pour les piétons sur la pôle principal.

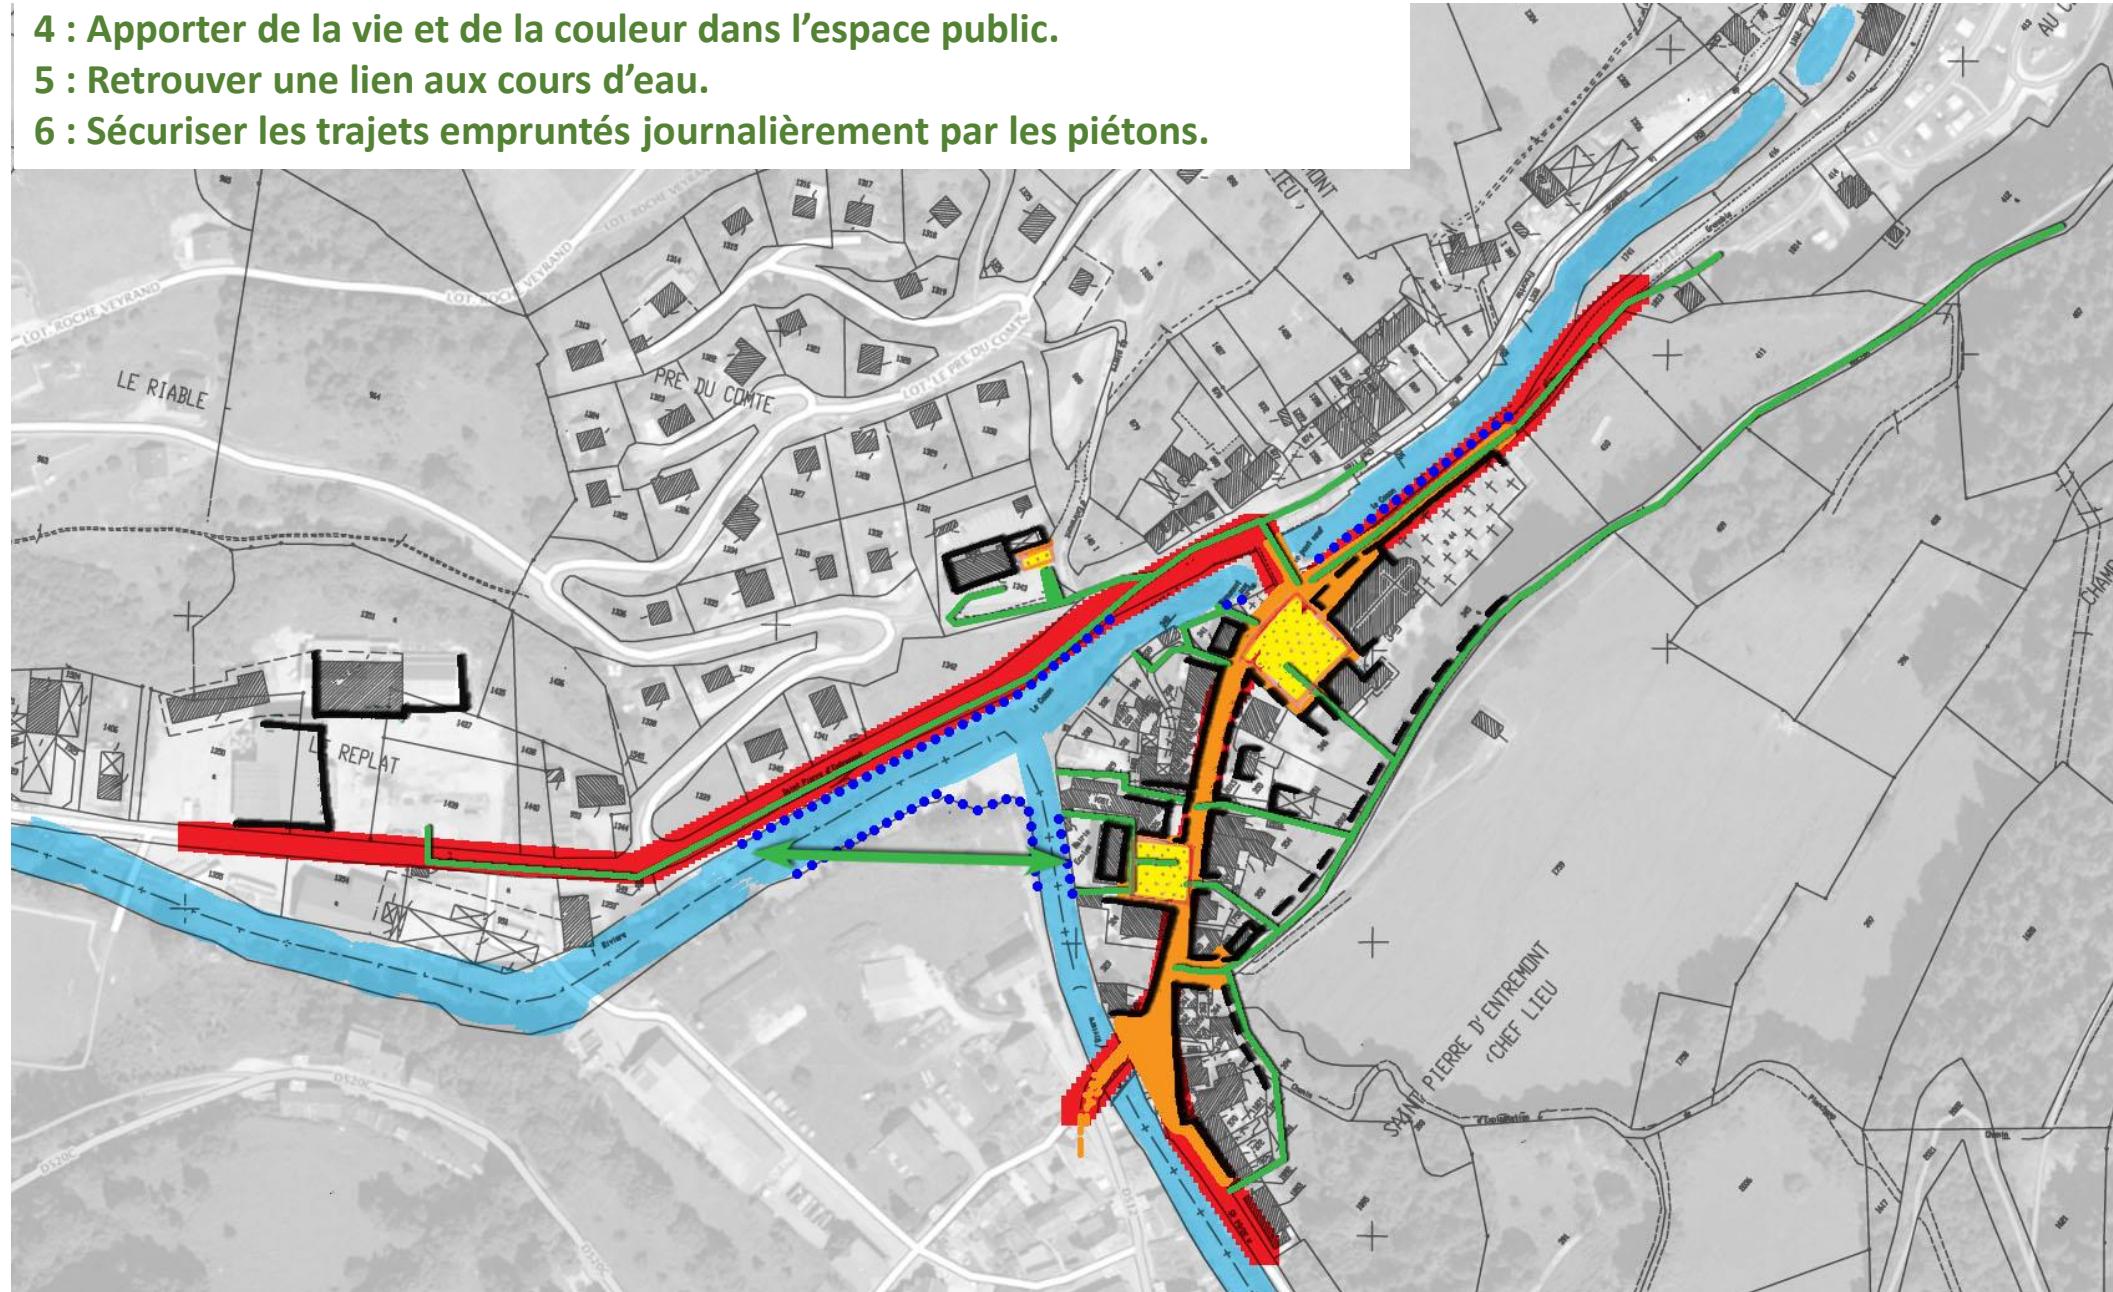
# ORIENTATIONS : synthèse

- 1 : Structurer le front bâti.
- 2 : Compléter le maillage transversal.
- 3 : Créer des espaces de centralité conviviaux et fédérateurs.
- 4 : Apporter de la vie et de la couleur dans l'espace public.
- 5 : Retrouver une lien aux cours d'eau.
- 6 : Sécuriser les trajets empruntés journalièrement par les piétons.

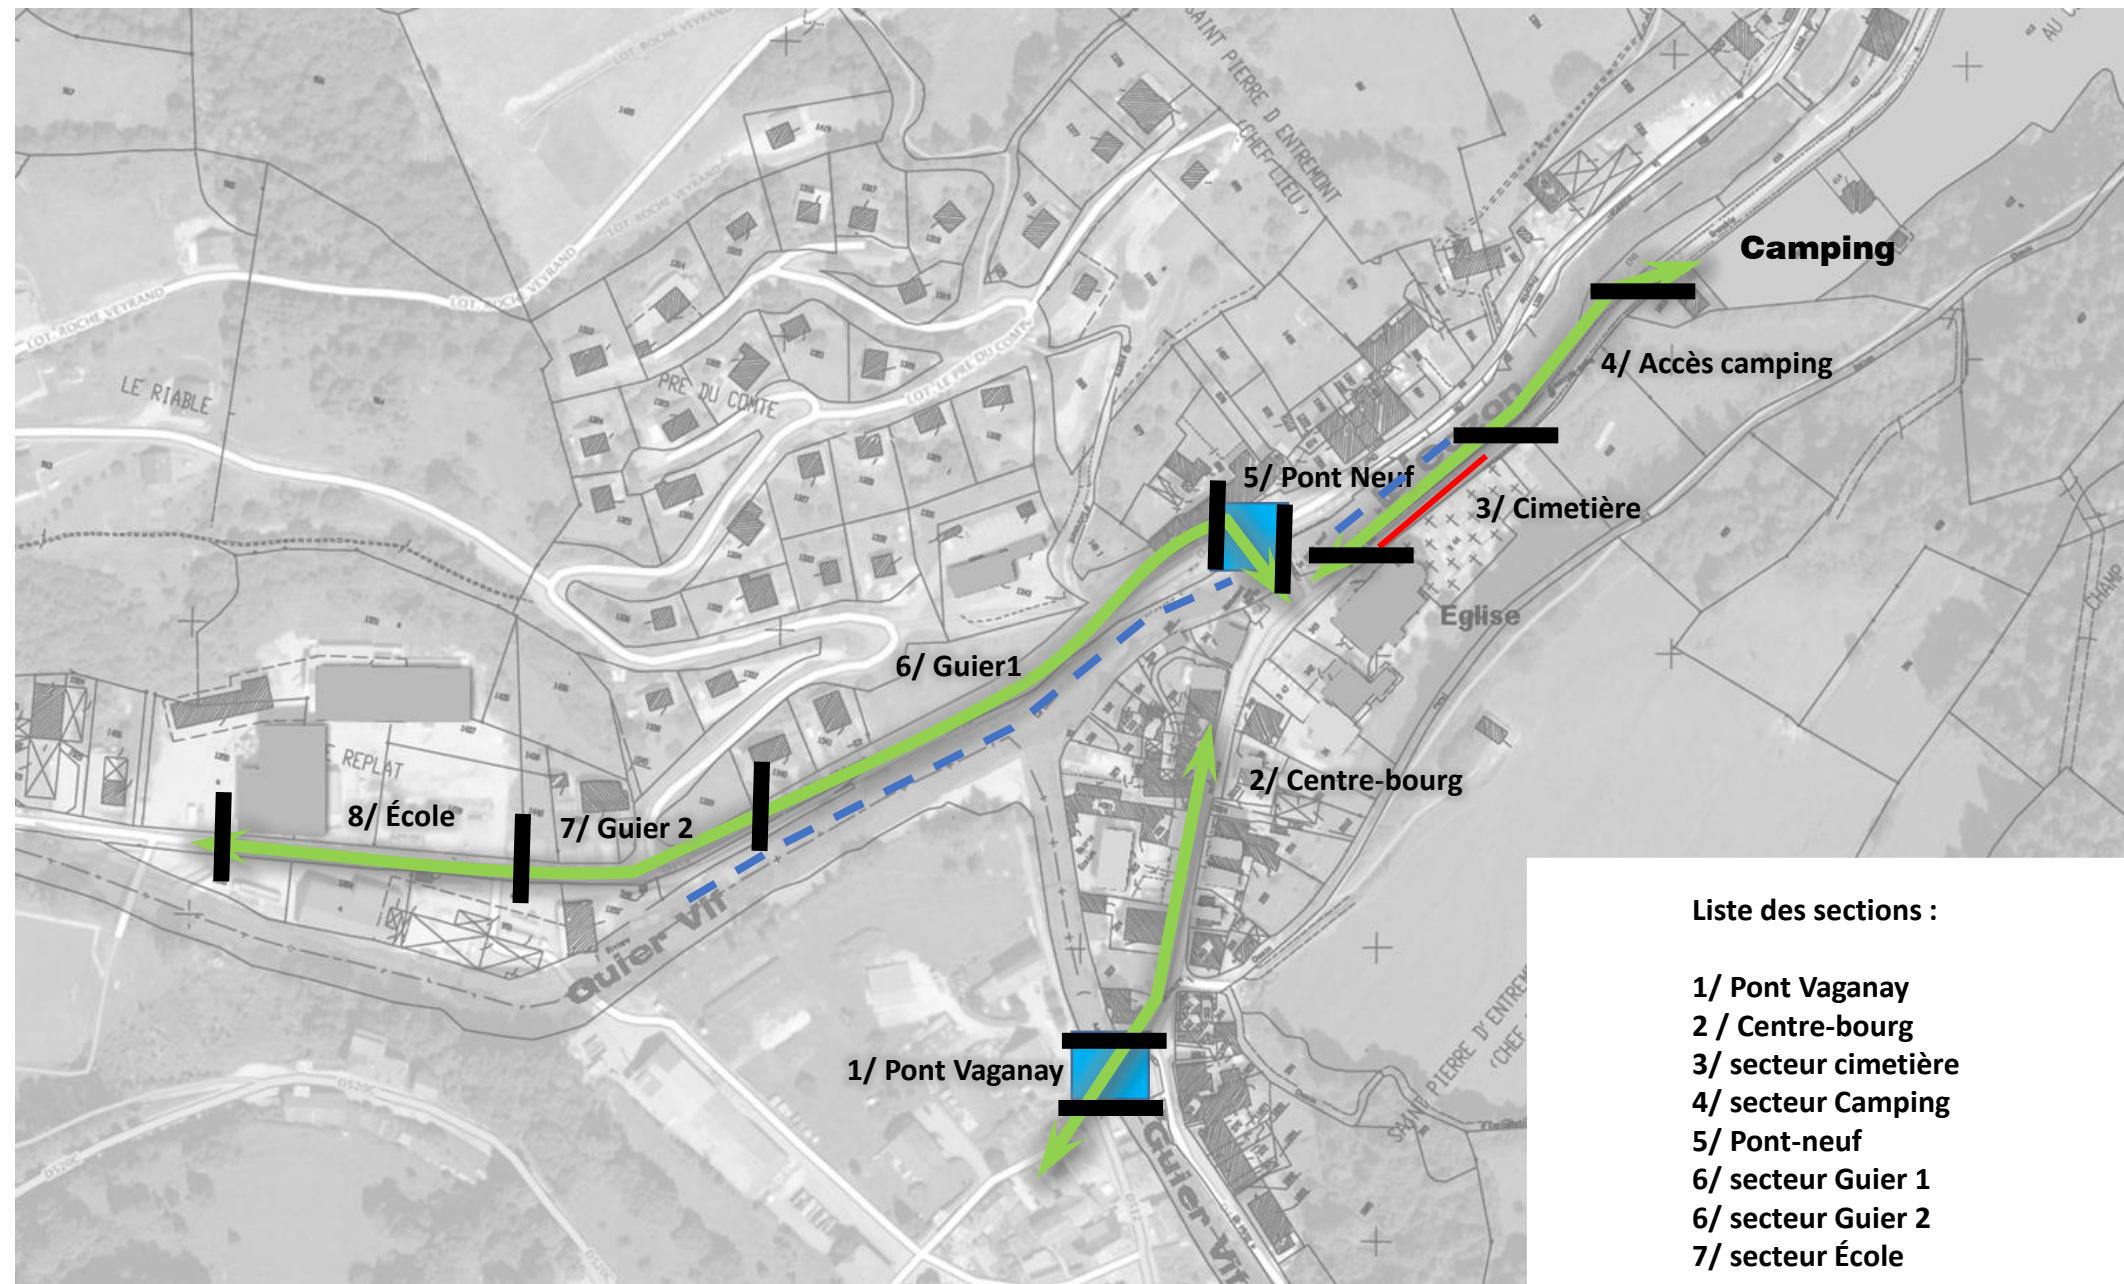
# ANNEXE : tronçons

## ➤ Un manque de sécurisation et de valorisation des circulations piétonnes :

Etat existant :

- Inventaire des aménagements piétons
- Emprises disponibles
