**DECLARATION D'UTILITE PUBLIQUE POUR
L'INSTAURATION DES PERIMETRES DE PROTECTION
ET LA DERIVATION DES EAUX**

Captage de Ruine Bâton, captage de Saint Môme

**RAPPORT GEOLOGIQUE SUR LA PROTECTION DES
CAPTAGES DE RUINE BATON, SAINT MÊME
ET DE TEPPAZ**

Aix les bains,
Le 6 novembre 2013

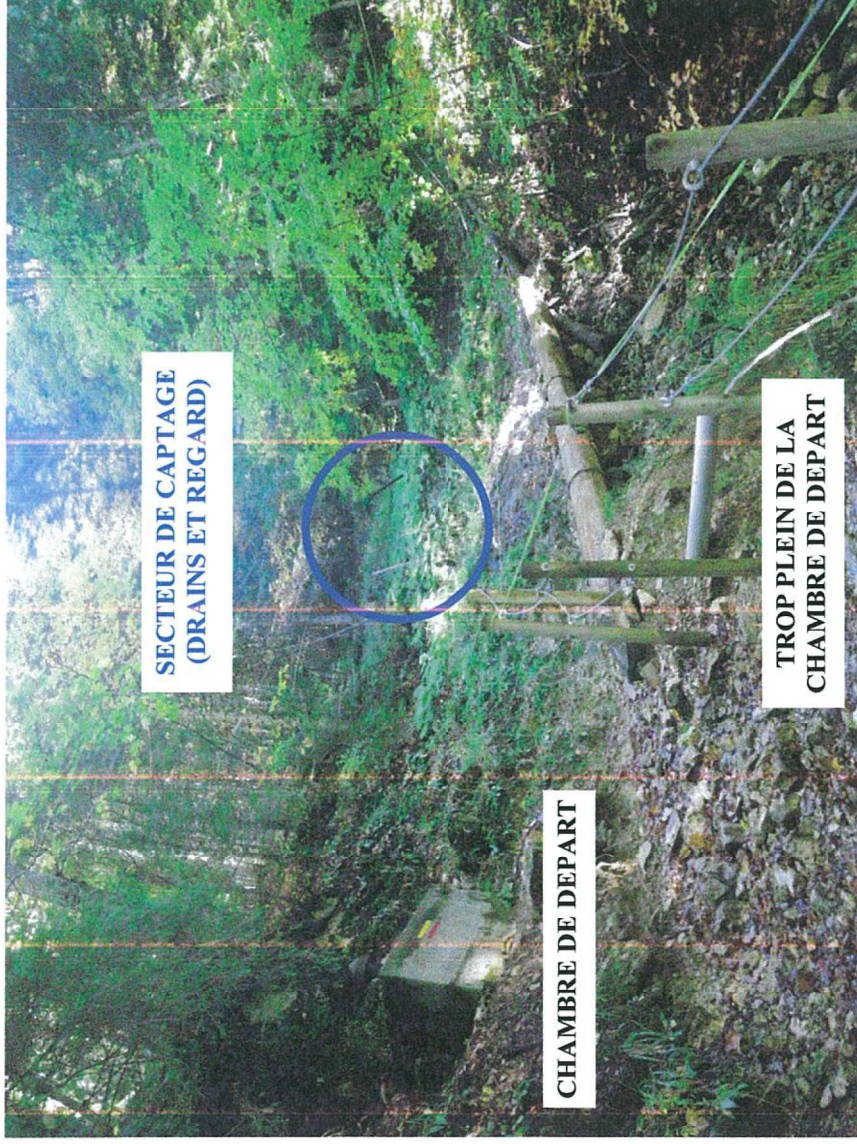
- une chambre de départ, fermée par un regard sommital étanche de type « Foug ». Cette chambre bétonnée, surélevée à l'aval par rapport au T.N., comporte deux bacs avec vidanges/trop-pleins, une arrivée depuis le captage et un départ avec une crépine rouillée vers le réseau d'adduction. Le trop plein est dirigé à l'aval du chemin par un tuyau en P.V.C. (Cf. photo jointe).
Lors de forts débits, les trop-pleins ne permettent pas d'éviter la mise en charge de cette chambre dont les deux bacs deviennent non fonctionnels et ne permettent plus la décantation des eaux.

- un captage, à fleur de sol, fermé par une dalle béton qui possède trois drains, en plastique de 90mm de diamètre, présents à faible profondeur (#25cm). Le dossier SCERCL signale la présence d'une « queue de renard » dans le drain situé dans l'axe de la canalisation de départ. L'ouvrage comporte un trop-plein qui évacue les eaux à une distance de 4m au Sud, dont la sortie est protégée par du « grillage à poules ». Le captage est relié à la chambre de départ par une canalisation en P.V.C. de 90mm de diamètre, partiellement apparente, d'une longueur de 22m.

REGARD DE CAPTAGE

Les faibles contaminations microbiologiques peuvent être imputées à la conception du captage actuel dont la configuration à fleur de sol facilite l'introduction des eaux de ruissellement, en particulier lors de la fonte du manteau neigeux ou lors d'orages.

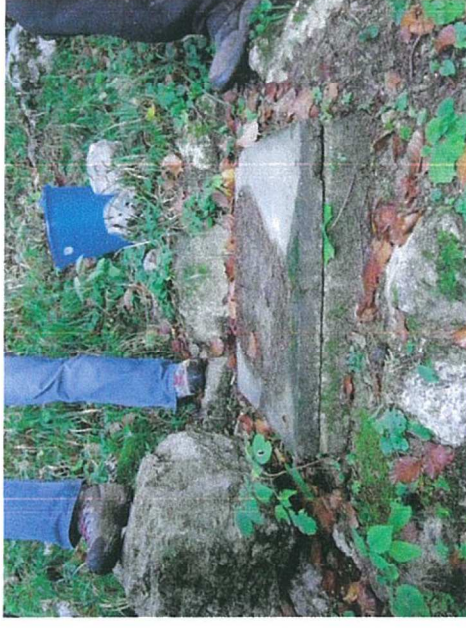
Le débit, le jour de la visite, s'établissait à 2,9l/s (mesure à l'arrivée dans la chambre de départ) avec les pourcentages approximatifs de répartition suivants: 28% pour le drain Sud, 15% pour le drain central et 57% pour le drain Nord.

ARRIVEES DES DRAINS DANS REGARD

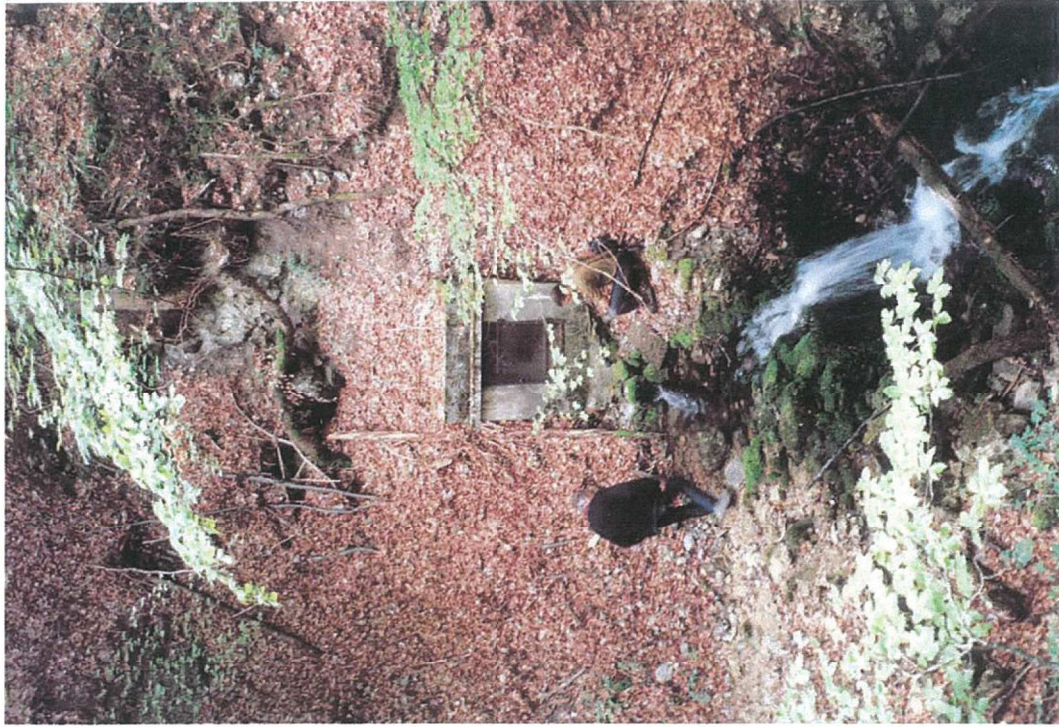
L'ouvrage présente des dégradations multiples de sa maçonnerie extérieure (fissurations horizontales, érosion, etc.). Son accès s'effectue par une porte frontale corrodée, percée en parties hautes et basses de trous d'aération centimétriques, non protégés par un grillage. La fermeture de cette porte dont le seuil est à environ 0,5m du T.N., n'est pas étanche.

VUE DU CAPTAGE

La maçonnerie de l'ouvrage sera réparée avec l'installation d'une porte en matière non corrodable et assurant une fermeture étanche. Les aérations seront équipées de grilles à maille fine. Le trop plein sera muni soit d'un clapet assurant une bonne fermeture en période de non fonctionnement, soit d'une grille à maille fine en matière résistante à la corrosion. Il conviendrait de modifier l'ouvrage pour permettre sa vidange. En cas de réfection totale de l'ouvrage, un accès sommital par un regard de type « Foug » sera privilégié.

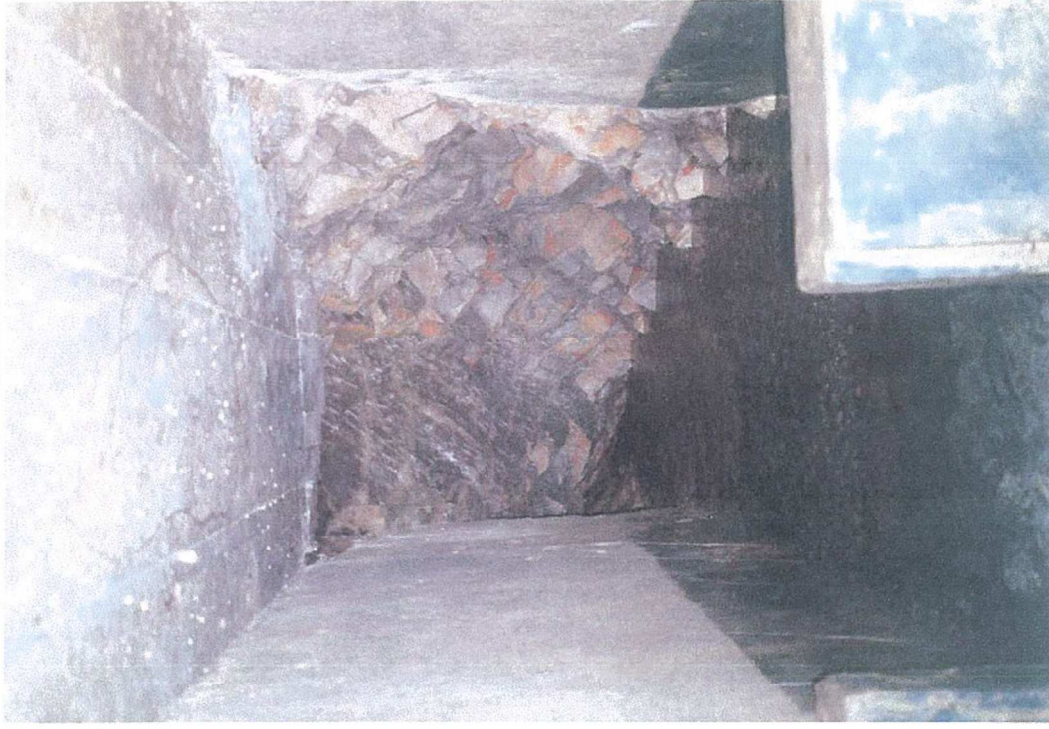
L'ouvrage, semi enterré, est appuyé sur des calcaires marneux gris dont les bancs décimétriques sont à pendage Est, d'où sourd l'eau captée (Cf. photo de l'intérieur de l'ouvrage). Ces calcaires sont fracturés et les affleurements, en rive droite, montrent une succession de bancs calcaires décimétriques alternant avec des passés de schistes marneux.

VUE DE L'INTERIEUR DU CAPTAGE

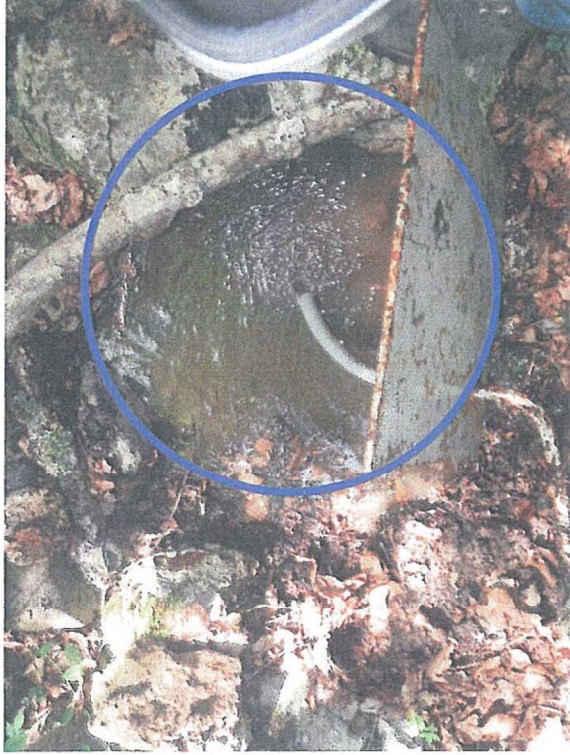
REGARD DE JONCTION DU RESEAU AGRICOLE
*** DEUX ARRIVÉES: DEPUIS OUVRAGE PUBLIC**
ET DEPUIS CAPTAGE PRIVE (A VERIFIER)
*** UN DEPART VERS ABREUVOIRS**

Les participants, auxquels s'était jointe l'exploitante du troupeau utilisant ces abreuvoirs, conviennent qu'il est préférable que **l'alimentation du réseau agricole se fasse depuis l'ouvrage public**, avec un prélèvement sur le trop-plein du captage, complété lors du tarissement de ce trop plein, par une prise munie d'un compteur sur le réseau d'adduction (avant réservoir).

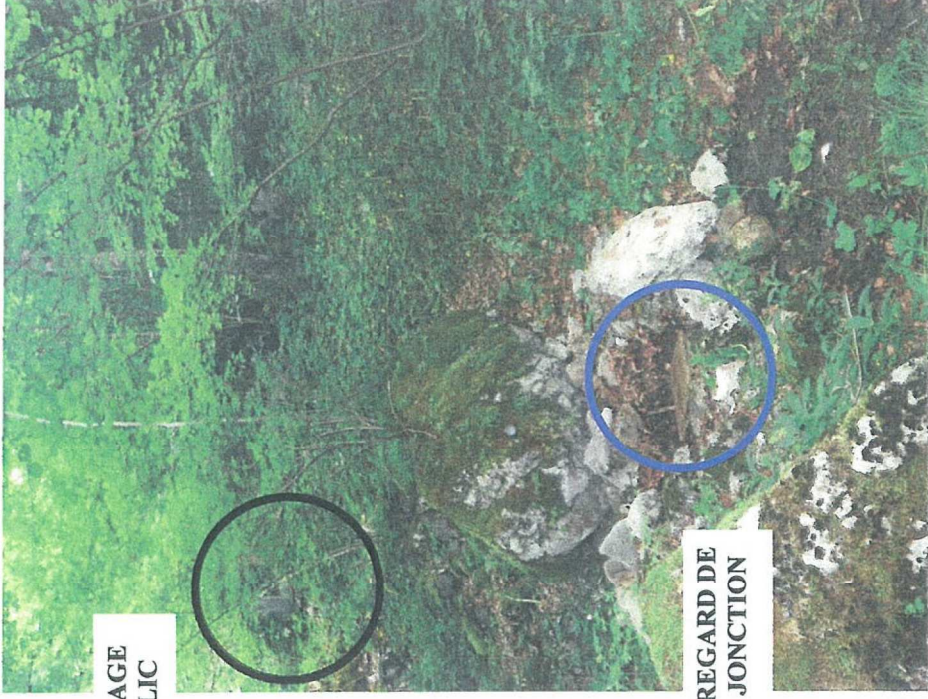
CAPTAGE PUBLIC

REGARD DE JONCTION

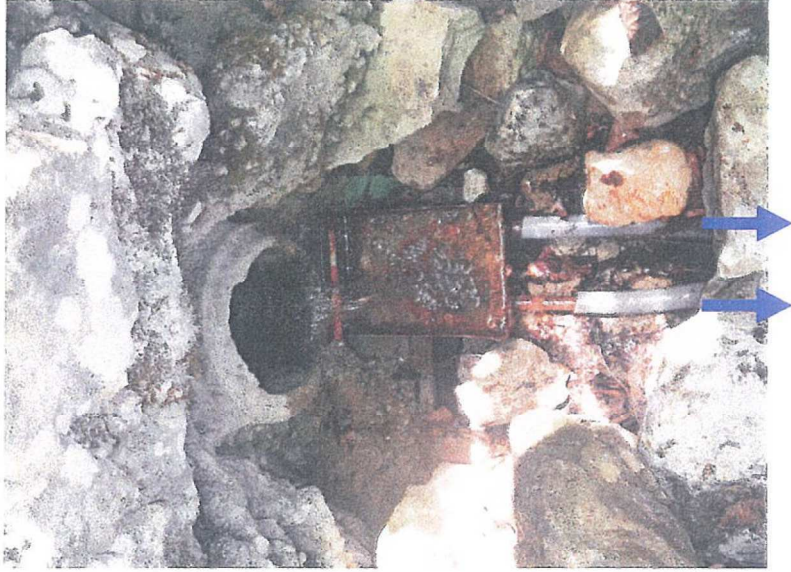
DEPART DU CAPTAGE PUBLIC:
ALIMENTATION DU RESEAU AGRICOLE

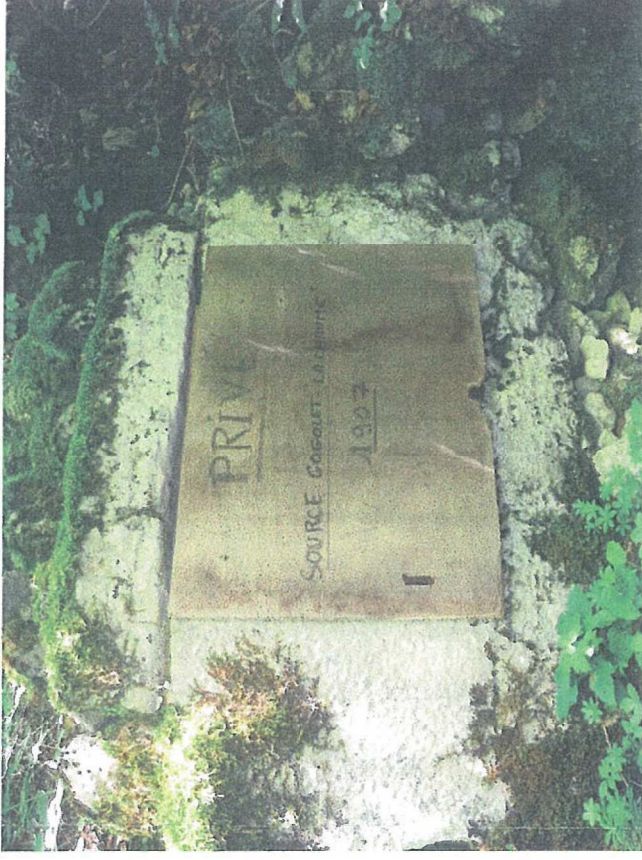
CAPTAGE PRIVE DANS EMPRISE DU P.P.I.
