COMMUNE DE SAINT PIERRE D'ENTREMONT

DECLARATION D'UTILITE PUBLIQUE POUR
L'INSTAURATION DES PERIMETRES DE PROTECTION
ET LA DERIVATION DES EAUX

Captage de Ruine Bâton, captage de Saint Môme

Document d'incidence

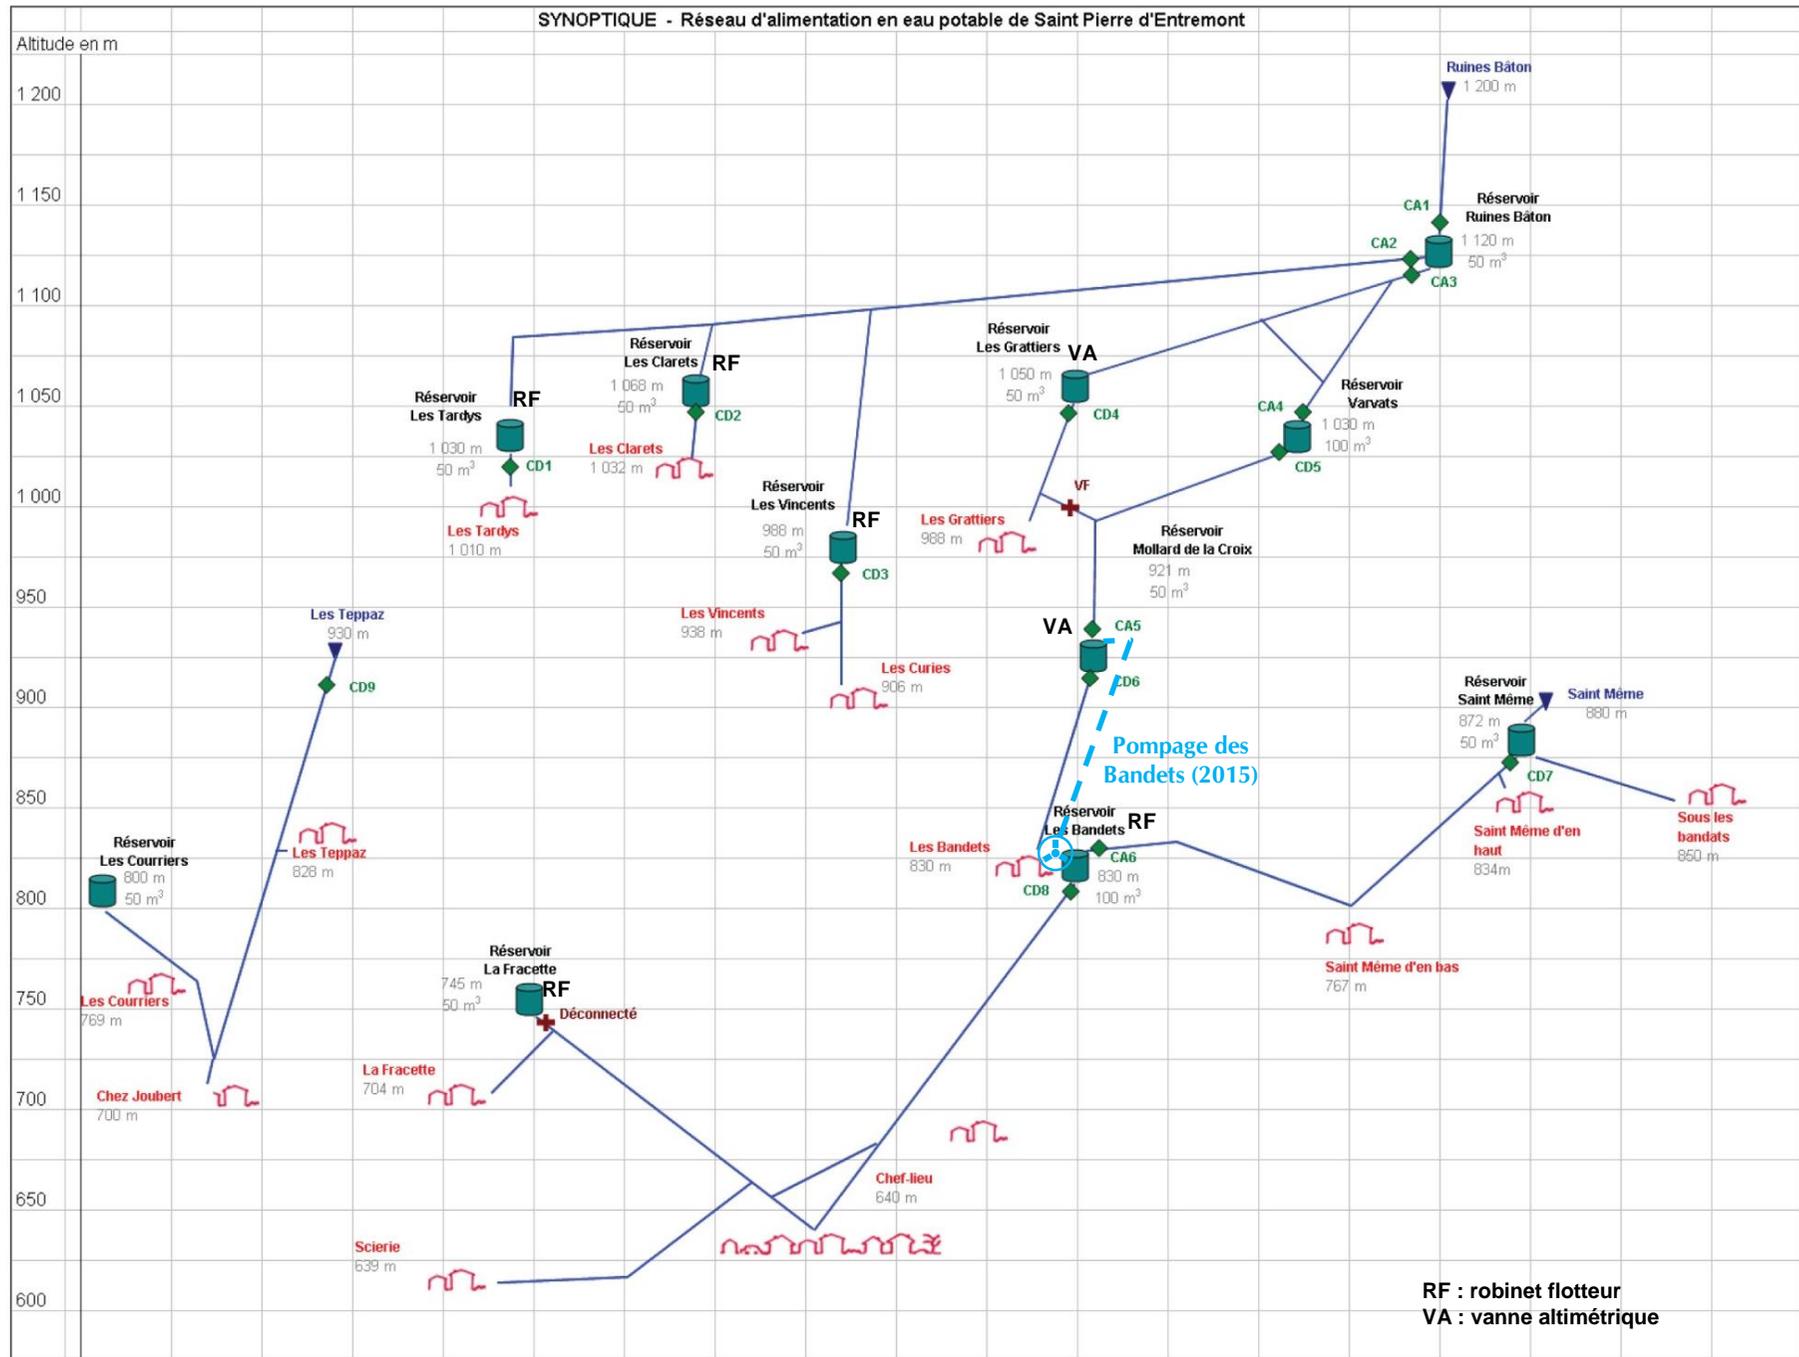
1.2 - Schéma altimétrique des réseaux (Source : SAFEGE – SDAEP 09CCY019-Juin2009)

Des robinets flotteurs ou vannes altimétriques sont installés dans la plupart des réservoirs sauf dans ceux de Saint Même, de Ruine Bâton, des Varvats et des Courriers (voir schéma page suivante).

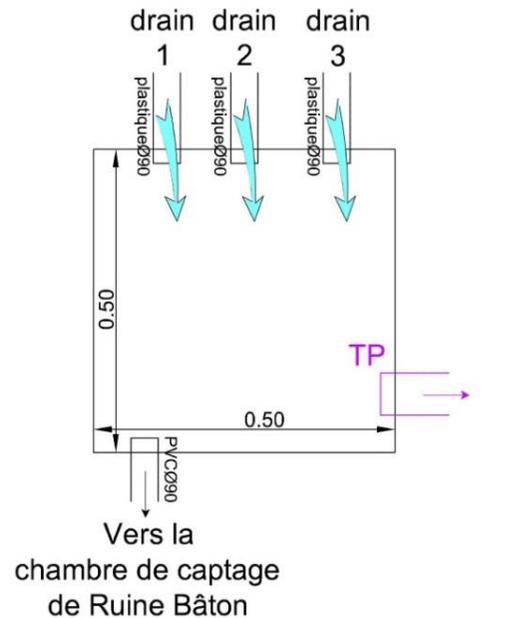
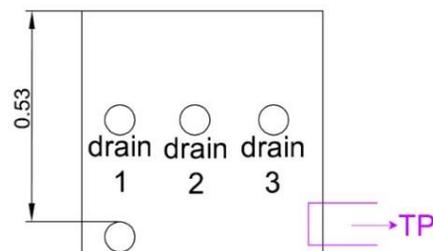
Le captage de Ruine Bâton est constitué d'un regard de visite sur les trois drains appelé « captage » ; et d'un ouvrage de décantation et de mise en charge de la conduite d'adduction appelé « chambre de captage ».

Situation : le captage se situe à 1,25 km à l'Est de St Même d'en Haut, en bordure aval de la combe de Pratcel, au lieu-dit Ruine Bâton, 5 m en amont du sentier de randonnée.

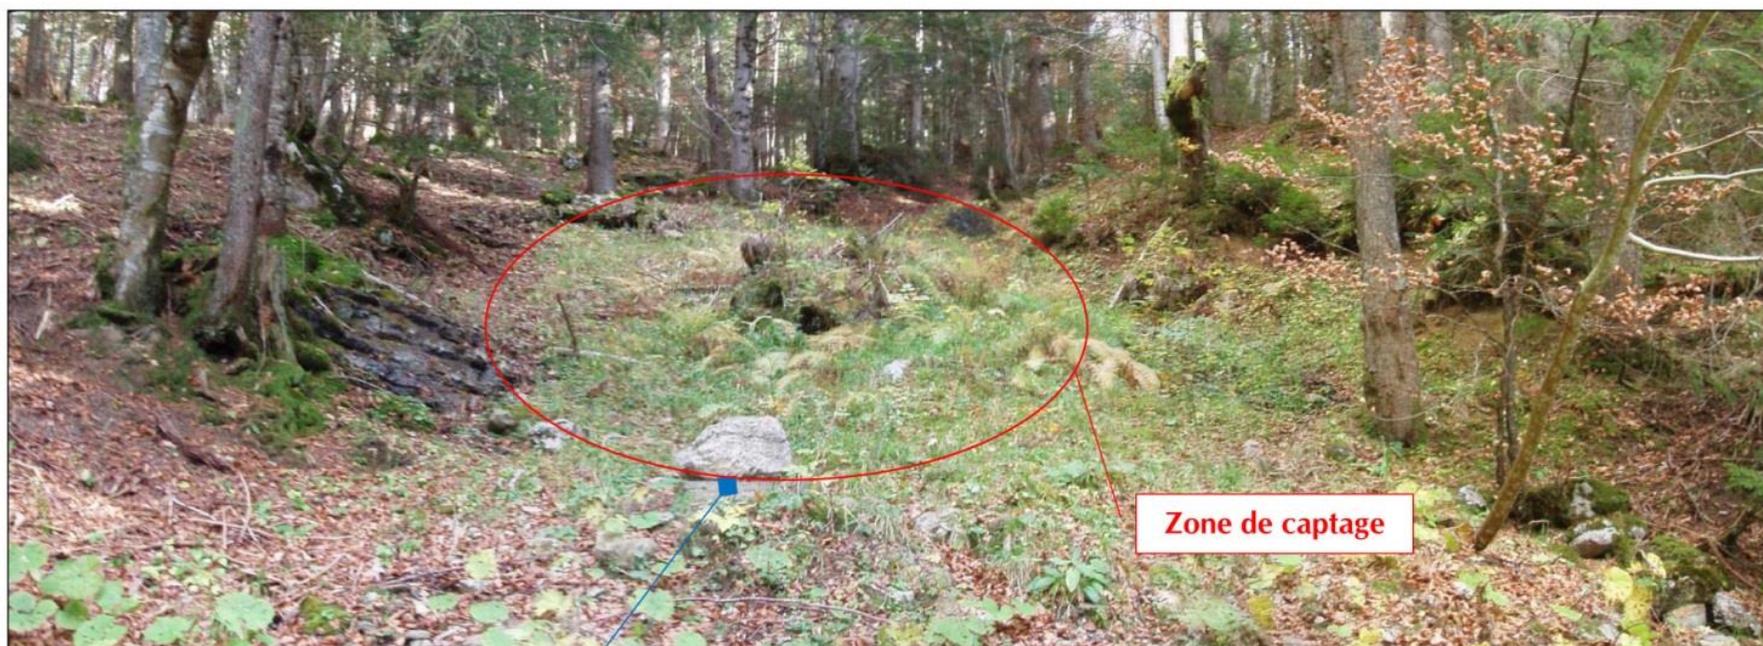
Vue d'ensemble

Captage de Ruine Bâton

Zone de captage

arrivée captage

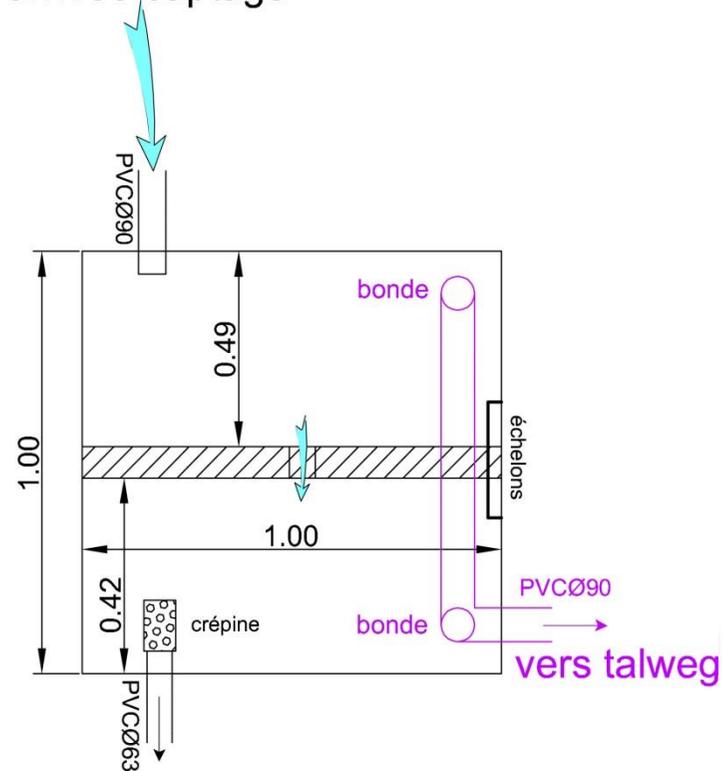
Vers le
réservoir
de Ruine Bâton

Situation : La chambre de captage se situe à 1250 m à l'Est de St Même d'en Haut, en bordure aval de la combe de Pratcel, au lieu-dit Ruine Bâton, en bordure du sentier de randonnée (15 m en aval du captage).

- ◆ Présence de crépine (rouillée et écrasée)
- ◆ Aération sur capôt foug
- ◆ En période de hautes eaux le muret de séparation des bacs est noyé (pas de décantation)

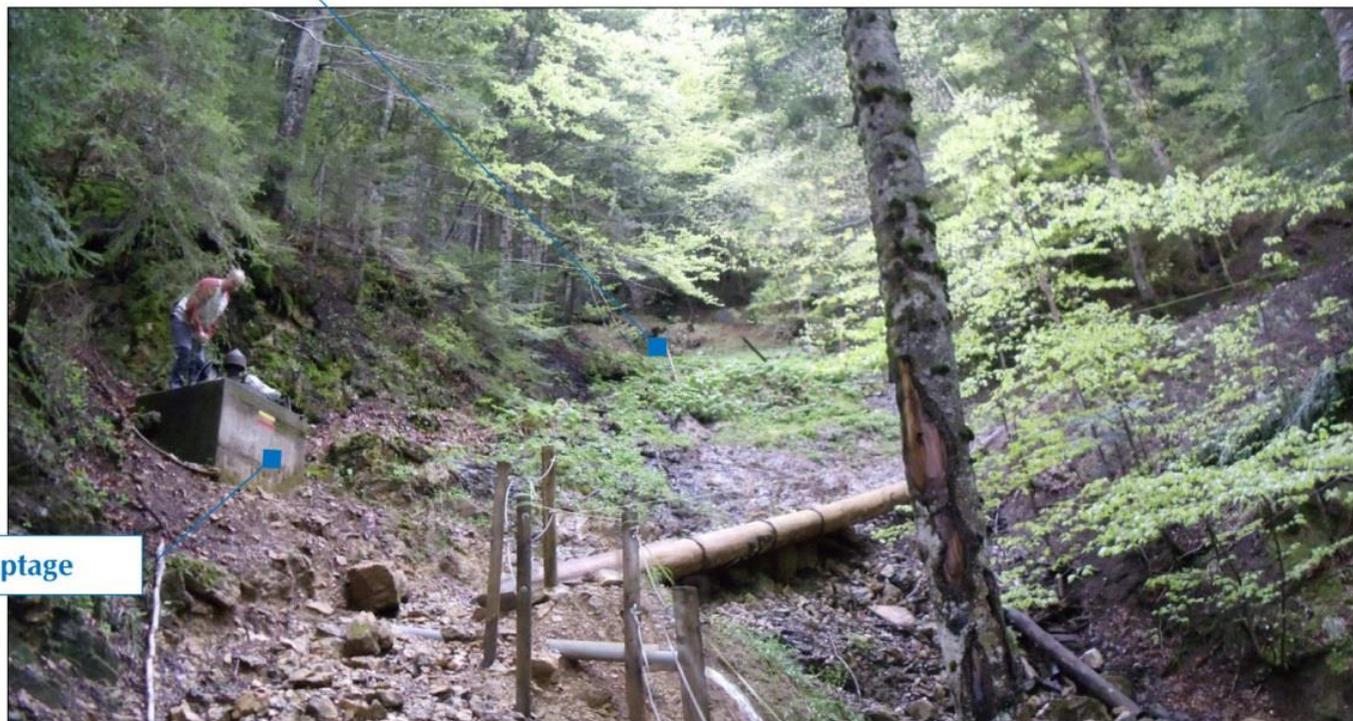
Chambre de captage

Vue d'ensemble

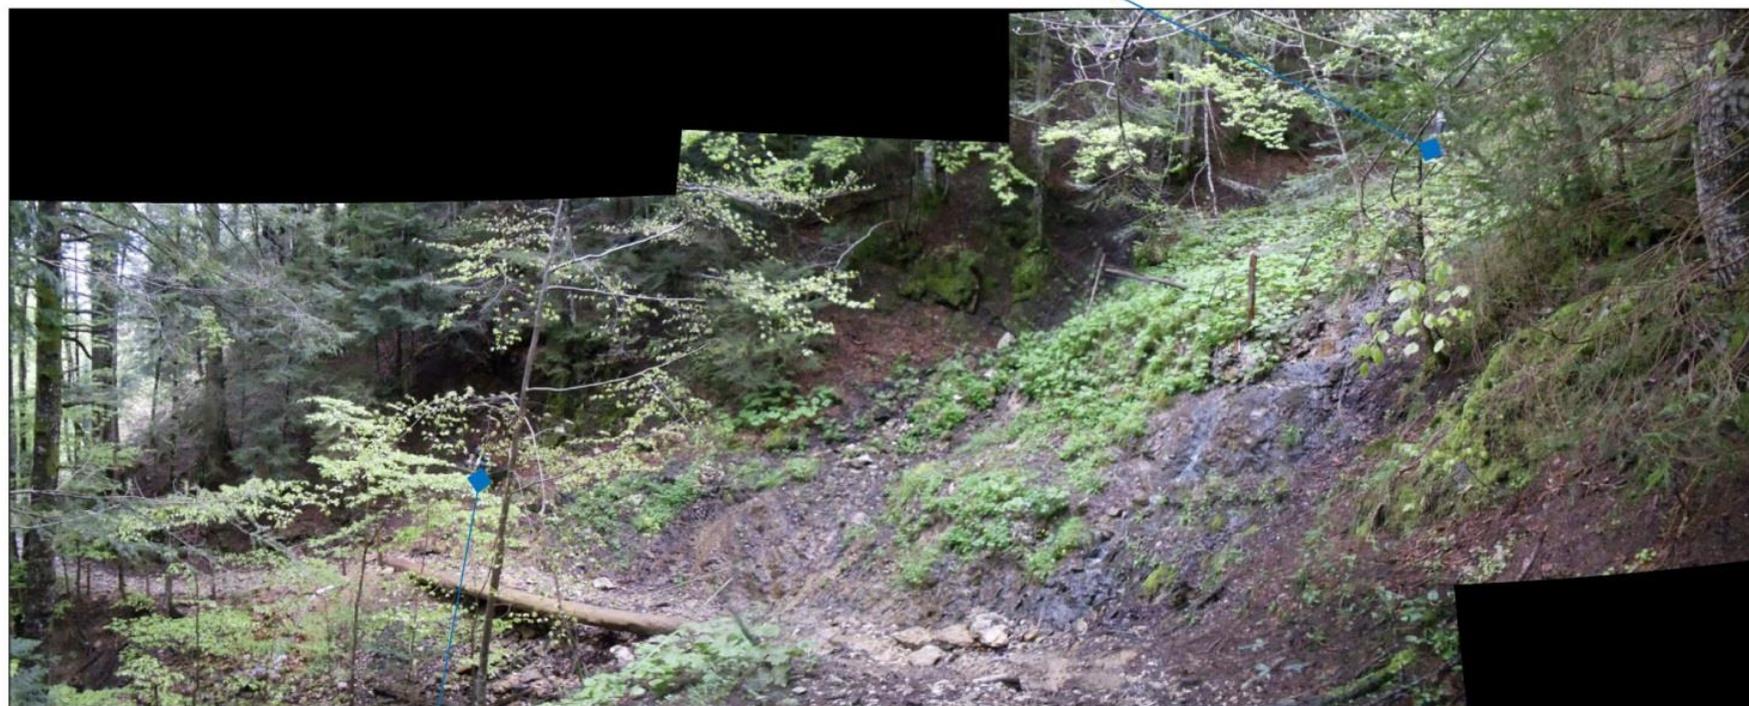
Chambre de captage

Vue d'ensemble

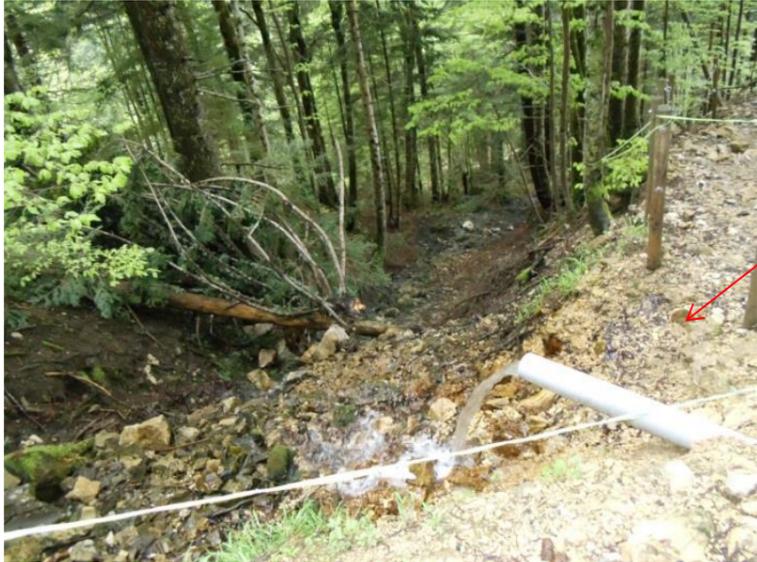
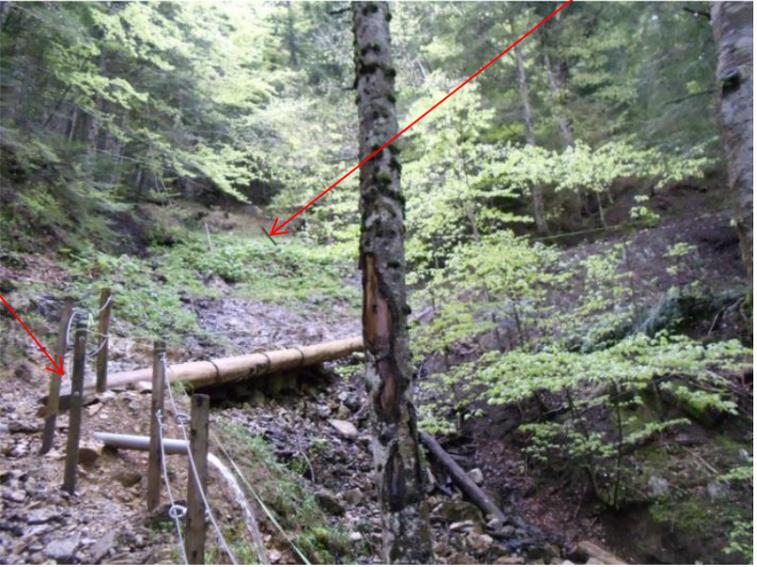
Ce captage de Ruine Bâton se trouve en tête d'un talweg, alimenté uniquement par le trop-plein de l'ouvrage. Ce talweg correspond à un affluent du ruisseau de Prancel provenant du Col de l'Alpe, lui-même affluent du Guiers Vif.

Trop-plein de la chambre de captage

Vue du talweg

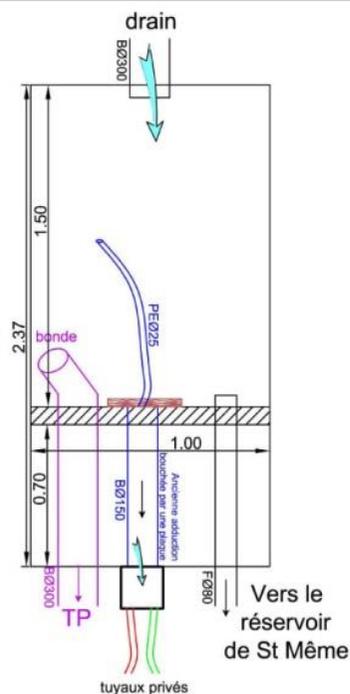
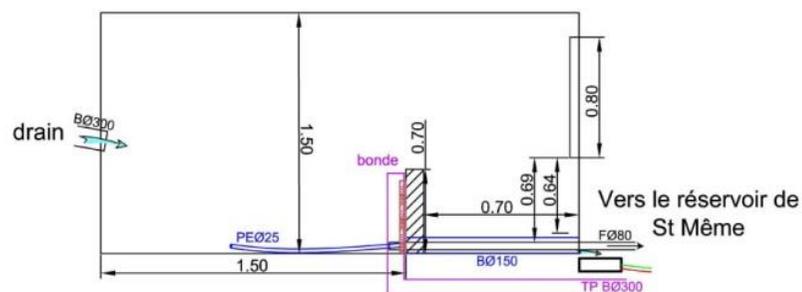
Situation : le captage se situe à 200 m au Nord-Nord Est de St Môme d'en Haut, au lieu-dit Champ Curt, 50 m au dessus du réservoir de St Môme.

- ◆ Absence de fermeture sécurisée
- ◆ Absence de crépine
- ◆ Sortie du trop-plein cassée (buses décalées)
- ◆ Ancien ouvrage privé à proximité du captage
- ◆ Génie civil dégradé
- ◆ Ancien départ comdamné par une plaque de bois avec un piquage privé alimentant des baignoires agricoles et une grange

- ◆ Débit : non mesurable au captage (5,3 L/s au compteur du réservoir)
- ◆ Température : 7,9°C
- ◆ Conductivité : 241 μ S/cm (25°C)
- ◆ pH : 7,96

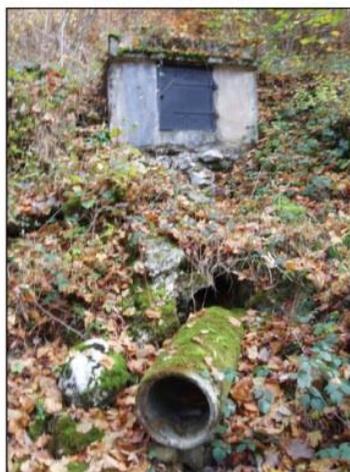
Captage avec trop-plein sec le 02/11/11

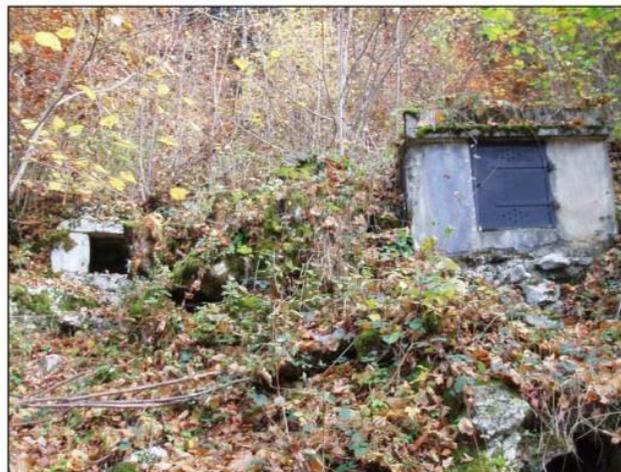
Notons que le captage privé (Gogolet) tarit à l'automne. Philippe Michal, dans sa note complémentaire du 23 juin 2014, précise que les deux ouvrages captent le même aquifère, mais que le captage public est ancré plus profondément dans l'aquifère. L'ouvrage privé doit posséder un écoulement de type « trop-plein » de l'aquifère, lors des hautes eaux. Ceci explique son tarissement dans un contexte de basses eaux.

Captage avec ouvrage privé

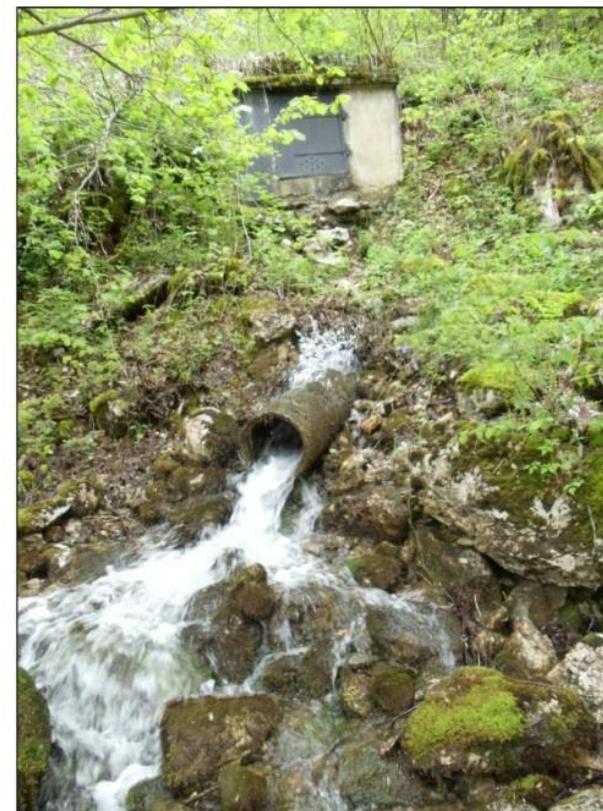
Trop plein le 03/06/13

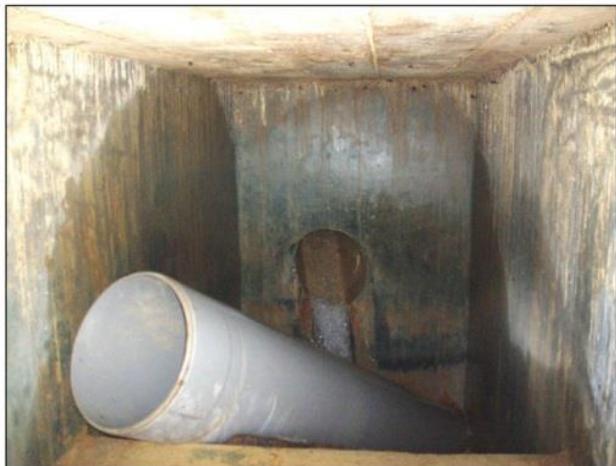
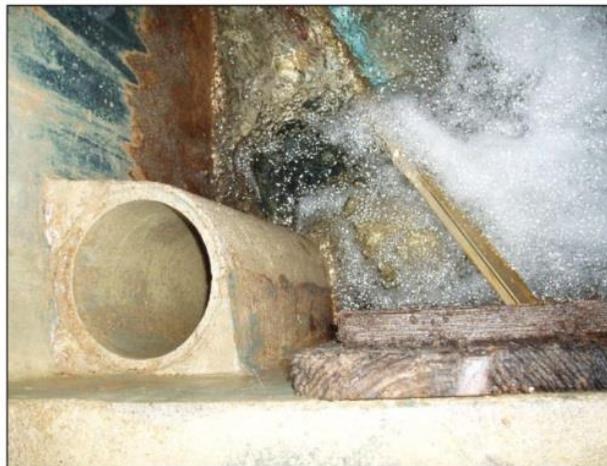
Trop-plein et piquage privé

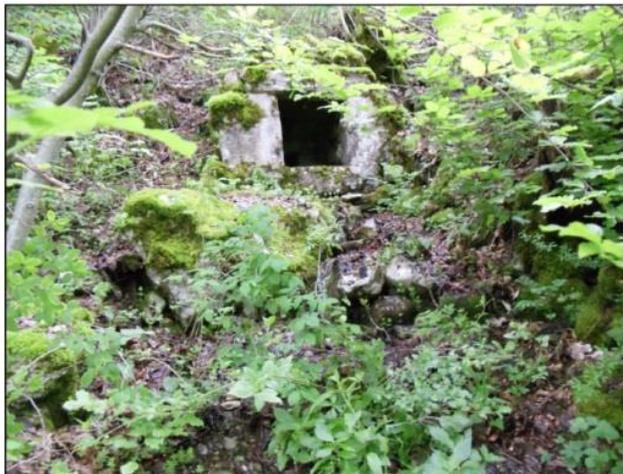
Vue extérieure – absence de porte 03/06/13

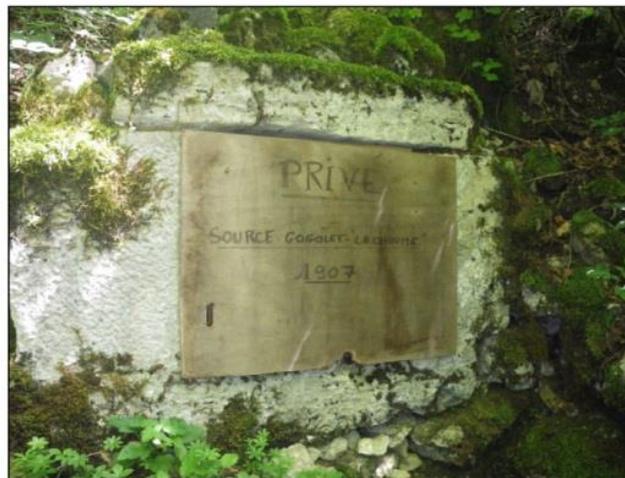
Vue extérieure – fermé 23/06/14

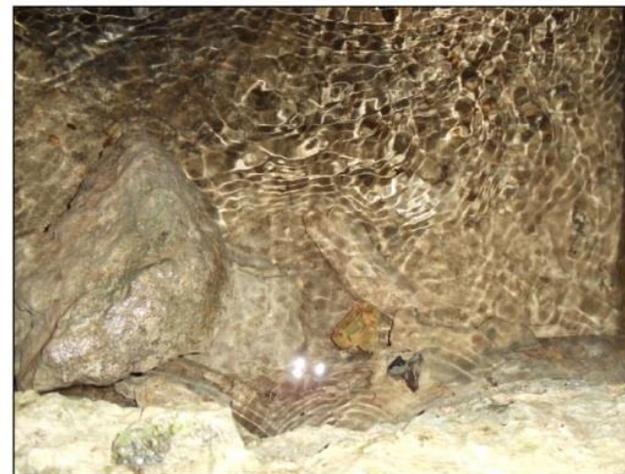
Adduction vers baignoire et granges
